# 金属加工の実習場に係る 安全に対する取り組みについて

宮崎職業能力開発促進センター 青地 学

本稿では、金属加工の実習場や倉庫等における安全に対する取り組みの中で、安全関係の掲示物と活用、整理整頓、点検整備について報告する。

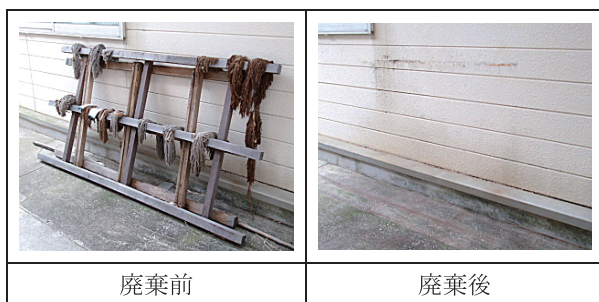
安全関係の掲示物の中で、整理整頓は日々の実習開始前に呼称しているところであるが、どのようなことができるであろうか。図5は、実習場脇の不用品を廃棄する前後の様子である。これは、薄い金属板が納入された際に出た木枠と、モップの毛であるが、木の腐食の状況から廃棄する時期を逸したもののと思われる。見慣れてしまったものにおいても、要るものと要らないものを区別して、不用品を捨てることで、見た目がよくなる上に、場所が広く使えることで安全につながる。また、木枠を保管するとしても、立て掛けたものは倒れる可能性があるため、寝かして置くか縄掛けする必要がある。

図5 不用品の廃棄前後

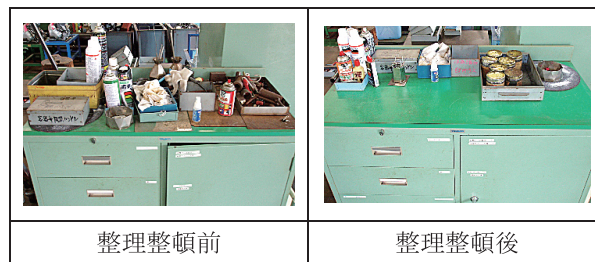
図6は、ツールワゴンの整理整頓前後であり、不用品が天板上を多く占めている状況であった。

図6 ツールワゴンの整理整頓前後

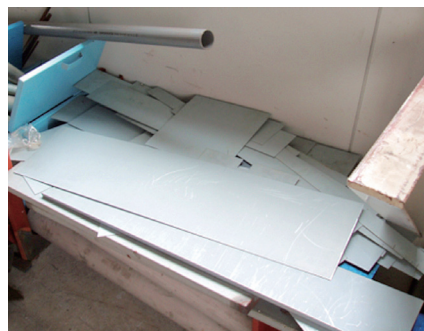
図7は金属板の端材と言われる、実習で生じた残材である。このような端材が点在し、実習の度に増加した跡が見受けられた。これに対しては、材質と板厚毎に端材を入れる箱を一点に限定することとした。また、定尺と言われる標準的な寸法の未使用の材料については、所定の材料棚に保管している。定尺の材料から若干使用して残った場合には、残りの長さを明記して1枚のみ、前述の材料棚最上面に保管している。次に同種の材料を納入する際には、使いかけの材料を一度取り出して、使用順序が入れ替わらないようにする。後述の丸鋼や形鋼と言われる長い材料においては、使いかけの材料が何本も埋没している状況であった。

図7 金属板の端材

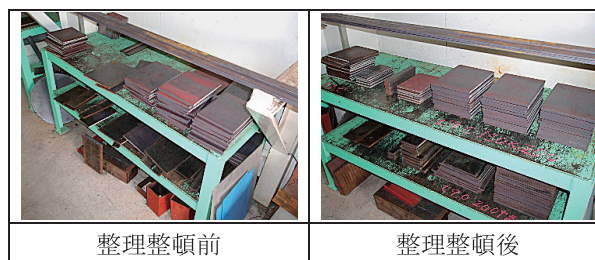
図8は、材料棚の整理整頓前後である。種類が混在したものは分別して明記し、向きと端とを揃えて置くことで、在庫量の把握と取り出しを容易にした。

図8 材料棚の整理整頓前後

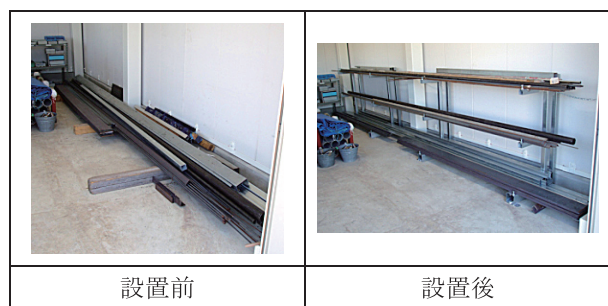
図9は、丸鋼や形鋼の保管状況である。材料保管棚の設置前は、種類毎に分別して保管することが難しい上に、足元が危険な状況であった。これは、材料棚を整備することで、種類毎の保管が容易となり、足元の安全も確保できた。また、使いかけの材料は1本のみ端部に着色して最上部に保管することとした。

図9 材料保管棚の設置前後

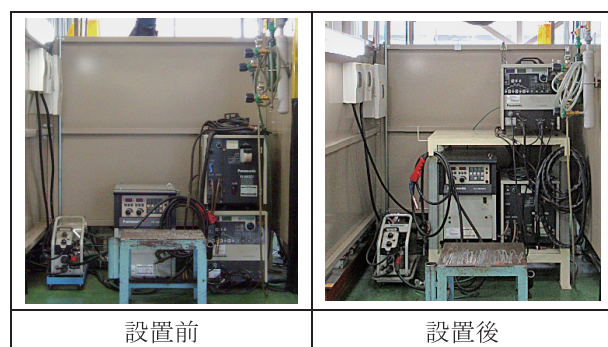
図10は、溶接作業ブース内における、溶接機用架台の設置状況を示したものである。架台を設置する以前は、二段重ねをした冷却装置があり、地震による転落や、冷却水の漏水による機器の破損が懸念された。これは、溶接機用架台を用いることで二段重ねを解消して機器を鎖掛けし、冷却装置を下段に設置することで解決した。

図10 溶接機用架台の設置前後

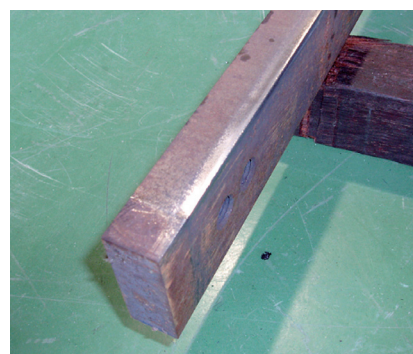
図12 摩耗したブレード

シャーリングマシンといった動力プレスは、定期自主検査や作業開始前点検で安全は確保できるが、図12に示す摩耗したブレードの交換や、図11に示すような油圧により作動する機器では作動油の交換といった整備が望まれる。摩耗したブレードでは、適切な切断面が得られず、切り傷を負う危険が高まる。

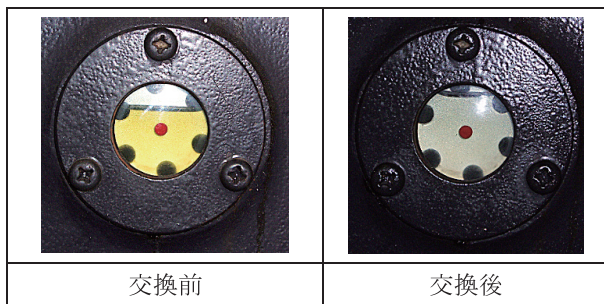
図13は、シャーリングマシンの点検窓から見た前任地での作動油の交換前後の状況を示したものである。交換前は劣化により変色している。作動油は2年に1回は交換することが望まれる。これは、重大な故障を未然に防ぐことにつながる。

図13 作動油の交換前後

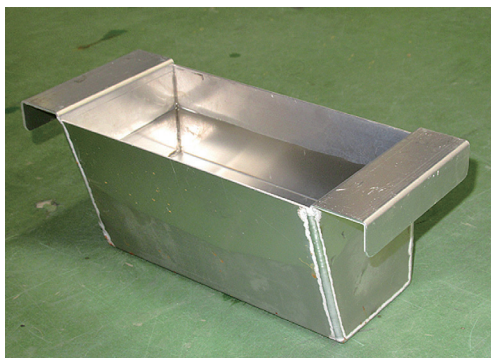
図15 冷却水入れ

既存の冷却水入れは著しく腐食していたため、図15に示す冷却水入れを整備した。これは、アルミニウム合金を用いているため、図16に示すように、見た目に加えて衛生面での改善ができた。

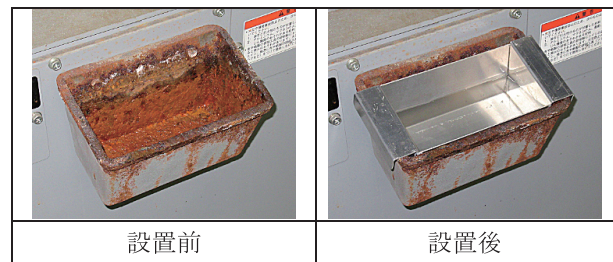
図16 冷却水入れの設置前後
