課題情報シート

課題名：	実務的な耐震診断手法と耐震補強計画習得への取り組み －「耐震改修モデル設計による地域学習会」への参加を通じて－		
施設名：	中国職業能力開発大学校附属島根職業能力開発短期大学校		
課程名：	専門課程	訓練科名：	住居環境科
課題の区分：	総合制作実習課題	課題の形態：	研究

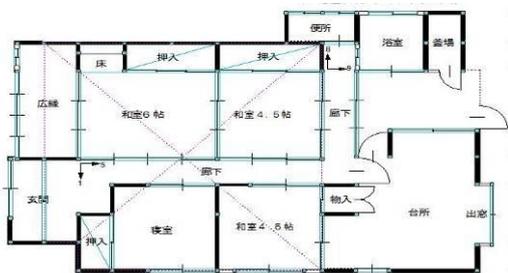
図1 H邸平面図

表1 H邸調査結果

階数	構法	床面積(m ²)	屋根材	外装材		内装材	主な耐震要素	
1	在来構法	106.68	瓦	モルタル		漆喰	土塗り壁	
階	方向	壁強さ(kN)	配置	劣化度	保有耐力(kN)	必要耐力(kN)	評点	判定
1	X	42.67	1.00	0.70	29.87	38.40	0.78	倒壊する可能性がある
	Y	38.47	1.00	0.70	26.93	38.40	0.70

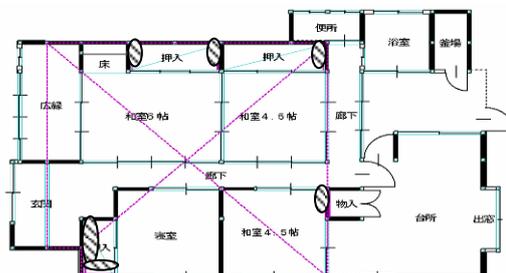
図2 H邸補強図

* は補強部分を表す

表2 H邸補強結果

階	方向	壁強さ (kN)	配置	劣化度	保有耐力 (kN)	必要耐力 (kN)	評点	判定
1	X	51.23	1.00	0.79	40.44	38.40	1.05	一応倒壊しない
	Y	50.31	1.00	0.79	39.72	38.40	1.03

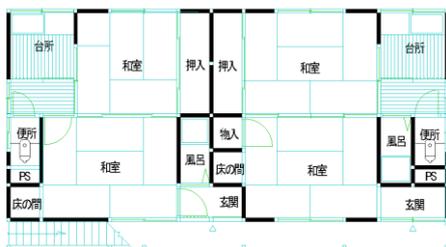
図3 S荘1階平面図

表3 S荘調査結果

階数	構法		床面積 (㎡)	屋根材	外装材		内装材	主な耐震要素
2	在来構法		69.50	瓦	モルタル		漆喰	土塗り壁
階	方向	壁強さ (kN)	配置	劣化度	保有耐力 (kN)	必要耐力 (kN)	評点	判定
2	X	29.80	1.00	0.70	20.86	32.67	0.64	倒壊する可能性が高い
	Y	40.35	1.00	0.70	28.25	32.67	0.86	
1	X	49.67	1.00	0.70	34.77	67.57	0.51	
	Y	62.49	1.00	0.70	43.75	67.57	0.65

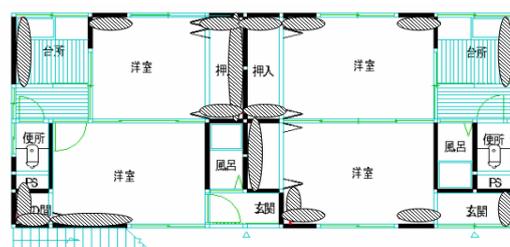
図4 S荘1階補強図

* は補強部分を表す

表4 S荘補強結果

階	方向	壁強さ (kN)	配置	劣化度	保有耐力 (kN)	必要耐力 (kN)	評点	判定
2	X	54.45	1.00	0.75	40.84	32.67	1.25	一応倒壊しない
	Y	66.35	1.00	0.75	49.76	32.67	1.52	
1	X	90.22	1.00	0.75	67.67	67.57	1.00	
	Y	93.63	1.00	0.75	70.23	67.57	1.04
