# 北関東を中心とした壁土を用いた真壁の耐震性能と補修効果の検証

関東職業能力開発大学校 山之内 隆志\*  
 小山工業高等専門学校 横内 基  
 関東職業能力開発大学校 財津 拓三  
 関東職業能力開発大学校 鶴田 暁

Structural Performance of Mud-wall and Experimental Verification on Effect of Repairing Mud-wall Which Underwent Large Deformation in the Northern Kanto Area.

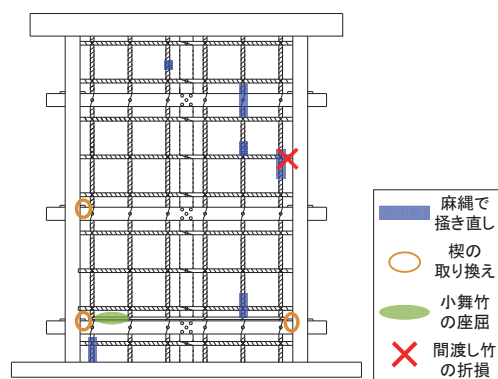
図13 OR-1 試験体損傷・補修箇所

が楔と接触したことによる面外への座屈などが確認できた。小舞下地の補修方法は麻縄を用いて藁縄の緩みや断線部分の搔き直しと楔の打ち直し、および座屈した小舞竹の所定の位置に戻したうえで麻縄により固定する復旧作業を行った。なお、折損した間渡し竹や拡大した間渡し穴については、部分的な交換が困難なため、既存のまま存置することとした。各試験体の小舞下地の損傷状況を図 13~15 に示す。その後は、OR 試験体と同じ工程で壁土を塗り直した(図 16,17)。ただし、OR 試験体は、栃木市内の田園から採取した荒木田土を使用した。が、栃木市周辺で荒木田土が量販されておらず、実施工ではコストや流通性に優れた埼玉県深谷産が用いられることが多い。そこで、今後のより実用的なデータの取得を考え、補修には深谷産の荒木田土を用いることとした。本報で使用了壁土の圧縮試験結果を表 4 に示す。使用した壁土はすべての圧縮強度が基準強度<sup>(2)</sup>を上回るものとなった。補修した試験体(以下 RE 試験体と称す)は 3 体製作した。

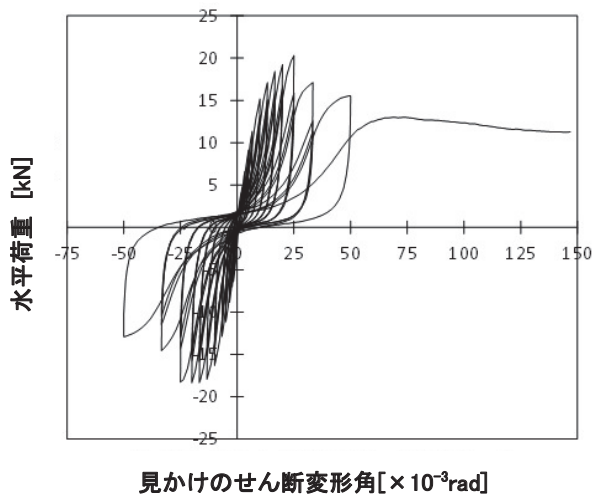
図18 RE 試験体履歴曲線

RE 試験体の履歴曲線を図 18 に、RE 試験体 3 体の骨格曲線（正加力側）を図 19 に示す。実験結果及び壁倍率の一覧を前述した表 3 に示す。まず RE 試験体の 3 体にのみ着目すると、初期剛性や 1/60rad 程度までの履歴性状は良く一致している。最大耐力は、RE-1,3 でそれぞれ変形角 1/40rad 時に 20.3kN、1/30rad 時に 20.5kN となり、大きさや変形レベルが概ね同等だったのに対して、RE-2 は 1/60rad 時に 16.9kN となり、他の 2 体と差異が生じた。RE-2 は、特に他の 2 体に比べて損傷の発生や進行が早く、損傷程度が大きかった。本報では、その原因までを明らかにすることはできないが、存置させた下地材の状況が起因していると推察され、それが耐力にも大きく影響していると考えられる。RE 試験体と OR 試験体の初期剛性や最大耐力について、それぞれ 3 体の平均値で比較すると、RE 試験体の初期剛性は OR 試験体の 93%であり、最大耐力は 98%であった。したがって、先に述べた補修により、

初期剛性や最大耐力がほぼ健全の状態と同程度まで回復することがわかった。また、壁倍率は、RE 試験体は 2.2～2.7 倍となり、OR 試験体の約 8 割程度まで回復している。RE 試験体は最大耐力以降の耐力低下が OR 試験体より大きい傾向があり、壁倍率を評価する際の終局変形  $\delta u$  が小さくなることが要因と考える。

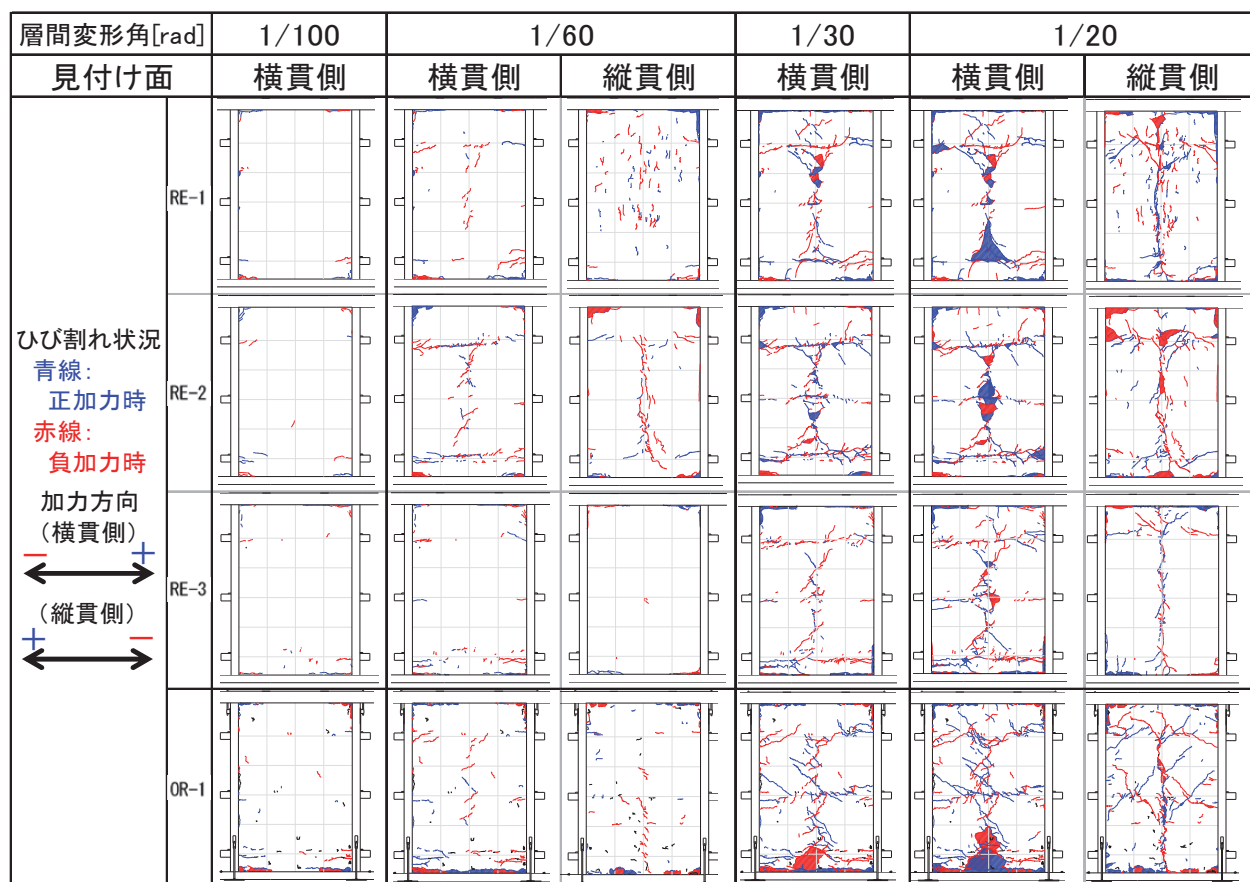
図20 変形レベルにおける損傷状況

主要な変形レベルにおける損傷状況の比較を図 20 に示す。RE 試験体 3 体の主要な破壊経過は、隅角部のひび割れ→隅角部の圧壊、および貫に沿うひび割れ→せん断ひび割れ→損傷の進展→壁土の剥落の順で一致し、OR 試験体と同様の傾向を示した。しかし、その損傷の程度にばらつきが見られた。例えば、1/100rad までは OR 試験体と同様に、隅角部のひび割れや剥離などの損傷が確認されたが、その範囲や程度は RE 試験体の方が小さい傾向であった。また、RE-2 試験体および RE-1 試験体では、OR 試験体に比べて損傷の発生や進行が早く、損傷の程度が大きかった。それに対して RE-3 試験体については、破壊現象および発生時期は OR 試験体と概ね同様の傾向を示していた。1/20rad 以降の大変形レベルでの破壊状況は、OR 試験

体では縦貫側において大きなせん断ひび割れが生じたのに対して、RE 試験体ではそのような破壊は見られず、縦貫に沿ったひび割れが上下の横架材間で繋がりが、縦貫側の壁板を短冊状に2分割するような破壊が見られた。
