離職者訓練における耐震診断実習と教材の紹介

ポリテクセンター宮城
(宮城職業能力開発促進センター)

本稿では、その授業の様子と使用教材の紹介として、「実際の建物を利用した耐震診断実習」と「適切な補強提案を目指した建物構造の理解」について報告する。

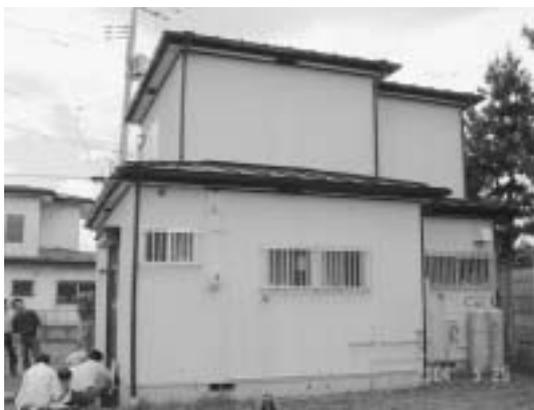
図1 耐震診断実習の様子（職員宿舎にて）

あるため、授業の方法を工夫している。学科として診断の壁量計算などを教えるのは、もちろんのこと、実習において実際の戸建住宅を診断している。利用しているのは、2階建て職員宿舎である（図1）。

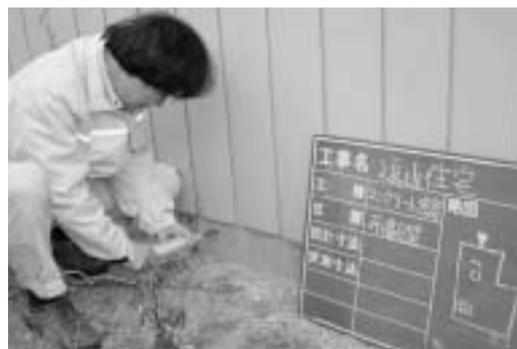
図2 基礎調査の様子（コンクリート強度調査）

調査内容は、実際の耐震診断と同じことを体験できるように計画している。例えば基礎調査（図2、3）については、シュミットハンマーや鉄筋探査機などの機器を使って、強度や品質を調べる。目視をして、ひびなど気づいた点をメモする、などである。

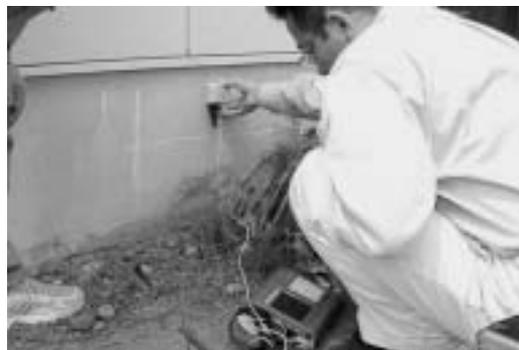
図3 基礎調査の様子2（鉄筋位置調査）

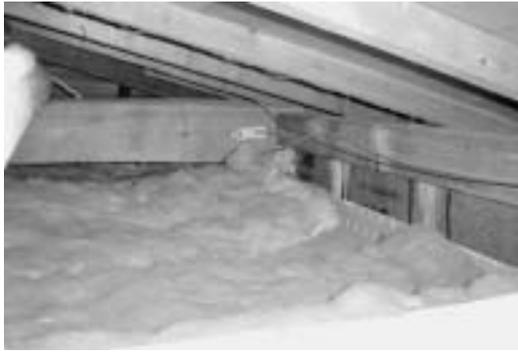
図4 小屋裏の様子

裏も見ることができ、貴重な体験になった」(図4, 5) などという意見が聞かれた。

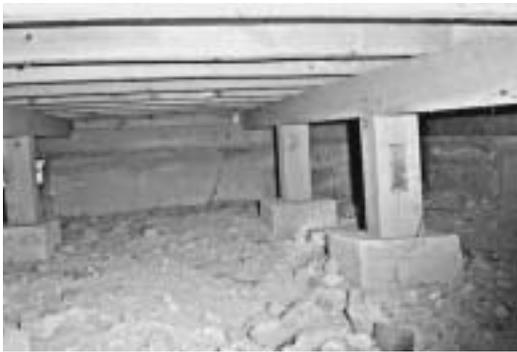
図5 床下の様子

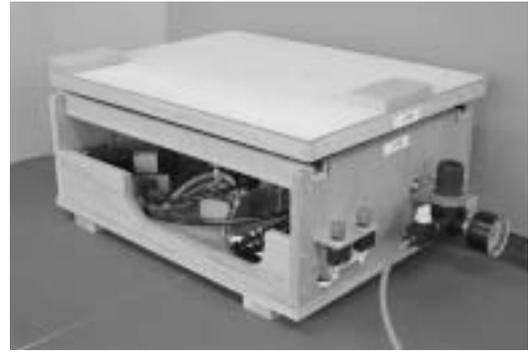
地震による揺れを想定するため、振動台(図6)を作成した。その動力は空気圧とし、揺れの周期を手動でコントロールできるものとした。「長い周期の揺れは、このような感じで建物が揺れる」とか、「短

図6 作成した振動台

い周期の揺れは、このような感じ」と示すことができる程度の精度である。つまり、過去の地震を再現できるような精度の高いものではない。

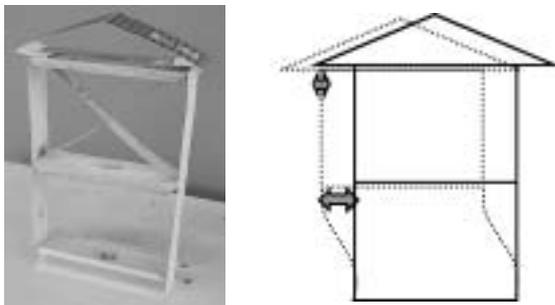
2つめは、一般的な在来軸組工法の住宅を表している（図8）。1階は、リビングなどの広い部屋があって、壁が少ない。2階は、寝室や子ども部屋などの個室があって、1階に比べると壁の量が多い建物になっていると考えていただきたい。

2階は、筋違いがあるために大きくは変形しない。しかし、1階は大きく変形してしまう。そのため、大地震が起ると、建物の1階で壊れてしまうケースが出てくるのである。

図8 一般的な在来軸組工法の揺れ

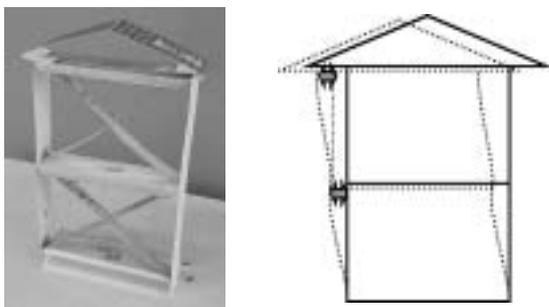
3つめは、図8のような建物に対して、1階の壁を補強した後の状況を表している（図9）。

筋違いがあることで、1階も変形量が小さくなった。

まさに、この状況を造ることが、耐震診断後の補強である。

図9 1階の壁を補強した後の揺れ

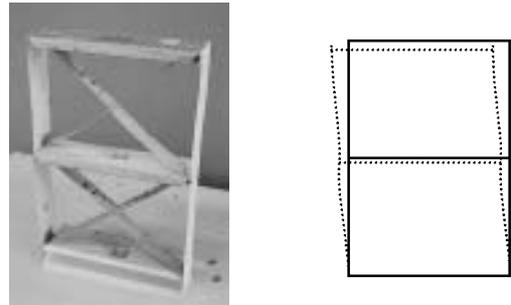
図10 屋根軽量化後の揺れ

4つめは、屋根を瓦葺きから鉄板葺きにするなど、軽量化した後の状態である（図10）。屋根部分の揺れも小さくなり、瓦が落ちる心配もなくなるため、地震後によく行われるリフォームの1つである。

しかし、この状態でも、まだ改善点がある。地震後にブルーシートが屋根に掛けられている状態をよくみると思う。それは、瓦など屋根重量が重いために建物上部の揺れが大きくなってしまい、瓦が落ちてしまったのである。これを解決した状態が、次の模型である。

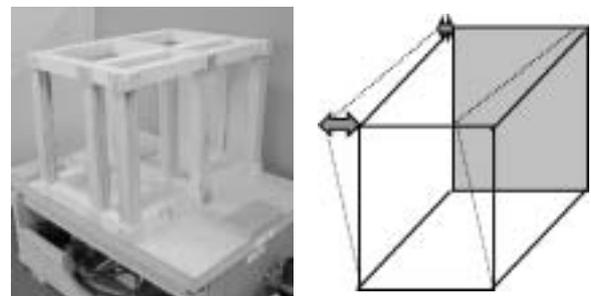
1つめは、壁配置に偏りがある状態（図11）である。

図11 壁配置に偏りがある建物の揺れ

一般的な住宅の1階では、南側にリビングなど広い部屋が多くて壁が少なく、北側に浴室や便所や階段など小さな部屋が多くて壁が多い。つまり、南側は変形しやすく、北側は変形しにくいという壁の偏りがみられる。

実際の模型でも、北側はそれほど変形せず、南側で大きく変形することがわかる。

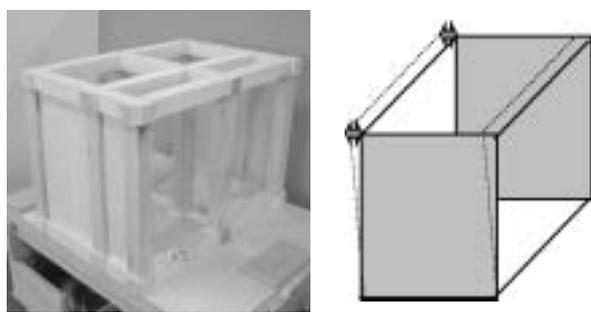
2つめは、図11の状態から、弱い部分である南側の壁を補強した後の状態（図12）である。北側と南側との変形量の差が、小さくなったことがわかる。

図12 壁補強後の揺れ

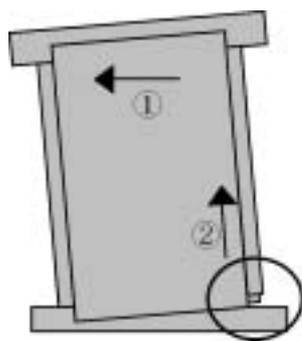
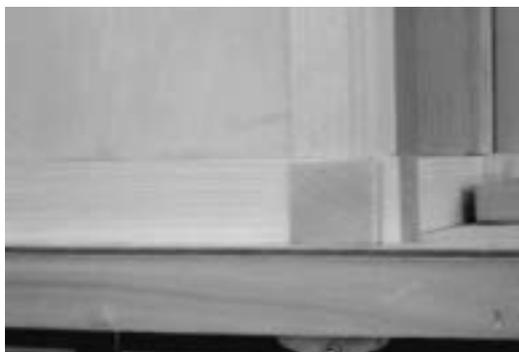
図13 壁補強後の柱脚部に起こる引き抜き

図14 壁補強後の柱脚部（模型拡大写真）

ここで、忘れてはいけないことは、強い壁を入れた場合、柱脚部に引き抜き（図13,14）が起きることである。実際に阪神淡路大震災の時によくみられた被害である。壁を補強した時には必ず、同時に金物の補強を考えなければならない。
