実習場トイレのリフォーム —実技の一環として—

岐阜県立国際たくみアカデミー 職業能力開発校 住宅建築科

大野 生二
石田 敏郎

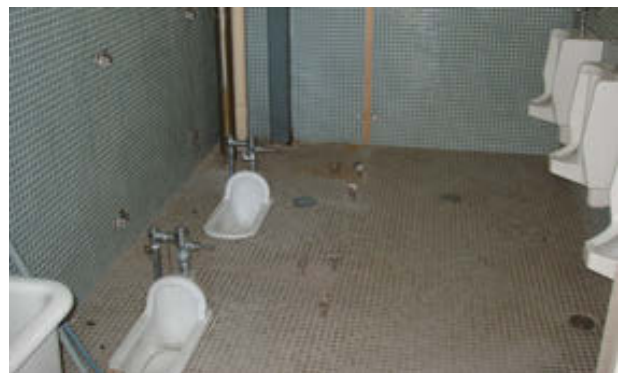
図5 既存ブース撤去後

新しく設置するブースの構造は、框構造とし、枠（立て框・上下棧）をベイツガで、鏡板を無垢のレッドパイン羽目板を取り付けることとした。各ブースの図面は、既存のブース撤去後（図5）、全体寸法および金物取付け位置寸法を計測し、詳細設計図面（図6）を、建具屋の後継者である在校生が担当、製作に当たっては、住宅建築科生徒12名全員で、それぞれ分担した。

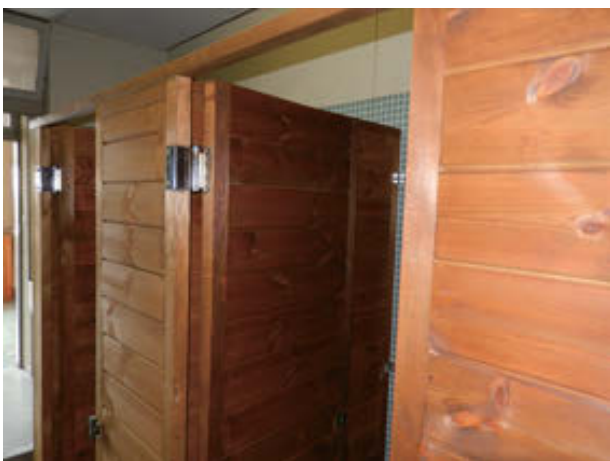
図13 ブースの頭つなぎと扉の蝶番
