NC 旋盤加工工程の稼働率向上と設備故障診断

— 稼働状態の見える化と予兆管理 —

Improvement of the Ratio of Utilization in a NC lathe working process and Failure Diagnosis of Production Equipment.

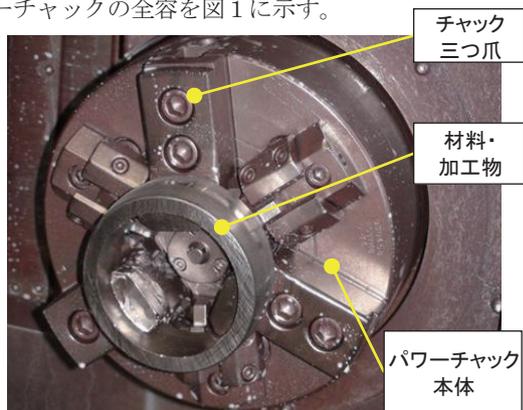
今回の研究対象となっている旋盤3爪内つかみパワーチャックの全容を図1に示す。

図1 CNC 旋盤三つ爪チャック全容

図1のチャック三つ爪と材料・加工物の間への異物の入り込みや衝撃・振動などの外乱が間隙を生む原因になっており、現状サイクルでの安定着座が必要であった。

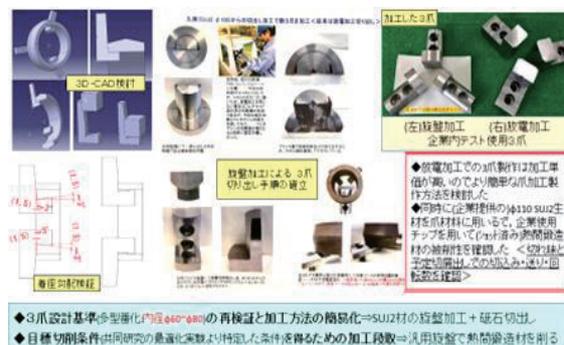
パワーチャックの三つ爪で一発心出しを実現するために、発生問題点の個々の要素を3次元CADで検証して爪形状変更による解決を図った。また、爪の効率的加工と手順を設計基準と標準作業に落とし込んだ。図2に爪の開発手順と仕様の概容を示す。

図2 CAD 検証による三つ爪開発手順と爪の仕様図

CAD 検証と施設内旋盤での実験により、三つ爪と材料・加工物の中に入り込んだ異物(切屑やコンタミなど)をスクレーパ効果で剥ぎ取る爪が実現できた。

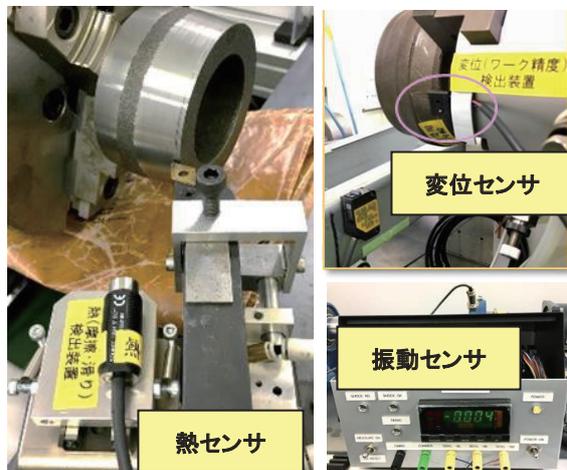
1 項により着座不良の発生は確認できなくなったが、可能性として材料の規格外れや機械トラブルによる着座ズレが想定されるので、これを捉える検出方法と設備の異常予兆を検出するセンシングを次に検討した。図3に、レーザ熱センサを材料および刃具発熱に、変位センサを材料の規格外れおよびズレに、そして開発した振動センサを装置各部の挙動監視に適用設置した内容を示す。センサ3種類のセンサフュージョンで異常の種類を特定し、その内容を PLC へ信号出力する。

図3 熱・変位・振動センサによる異常検出

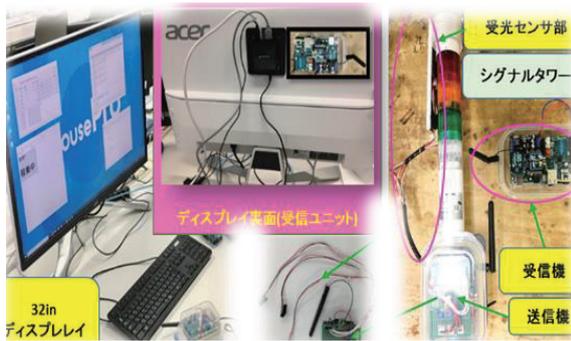
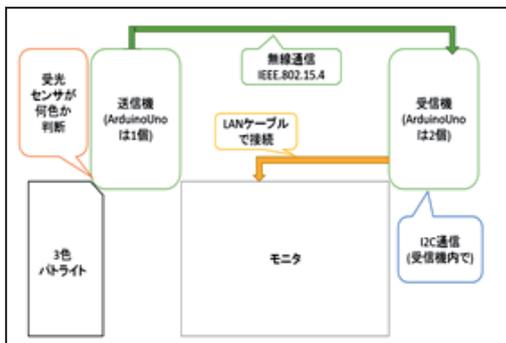
稼働状態は3色シグナルタワーの表示色が示しているため、この信号色を使用するのが迅速容易にシステム化できると考えて、図4に示すシステムを構築した。

特徴は、受光センサにより3色を検出しその情報を通信にて事務所にあるパソコンに送り、開発プログラムにより簡易アンドン表示などを構内大型モニタに表示する。これにより、担当作業員が早期に処置優先順位を判断したり、事務所スタッフや他作業員がフォロー可能になる。蓄積データはエクセル処理して日報や稼働率計算に活用することが可能である。

図4 稼働状態の見える化システム

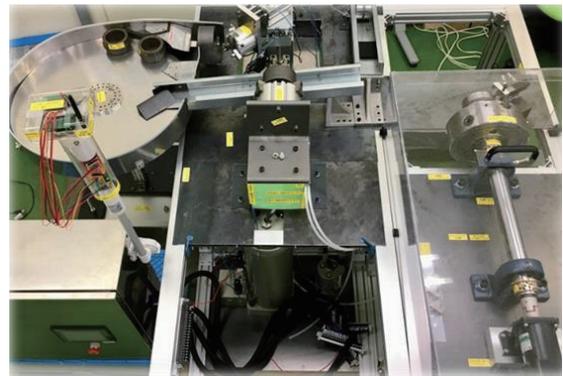
共同研究と総合制作実習を両立させる内容で進捗するため、実機旋盤工程の機能部分を模した機能評価装置を設計製作して開発構築した装置やシステムを評価すると共に企業内で実機に装着して確認し、実用可能と評価をいただいた。図5に実機の加工・センサ・シグナルをモデル化した装置を示す。表1に機能評価装置の仕様を、図6に開発した受光通信システムを企業内実機3色シグナルタワーに装着する模様を示す。

図5 機能評価装置の全容

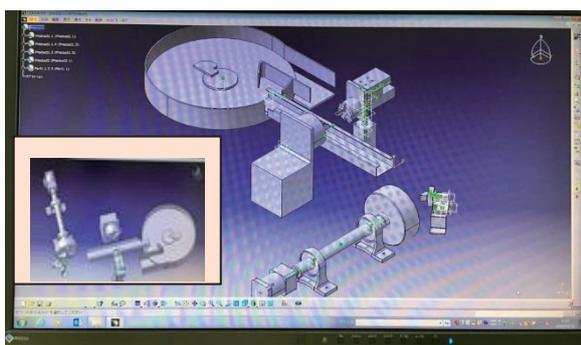
製造現場の見学と技術担当者との打合せの中で、企業サイドで洗い出した問題点と学生が抽出した問題点を現状データとして捉え、品質管理手法(特性要因図なぜなぜ分析・パレート図)を用いて解析して、重点指向で問題解決と課題達成を目指した。図7にCADで検討した機能評価装置のモデリング概要を示す。

図7 機能評価装置の3D-CADモデリング

本装置は、実機旋盤工程の材料供給から加工前後での材料精度判定および刃具や設備の異常判定を行い、その結果を3色シグナルタワーに表示し、合わせて通信により3色シグナルの点灯情報をデータ管理PCに送信することを可能にする機構である。今回、機能評価装置として活用するセンシング要素については、企業で運用している空圧センサの代替として変位センサを、また新規に振動センサと熱センサを機能評価のみならず故障予兆の診断にも用いることを目標に装置化した。装置化後、異常の範囲を決定するため、検出信号レベルと異常評価項目を加工品質と照合して境界閾値確定への手順を踏んだ。工場見学および構想設計の段階から、機械・電気・情報3系が同時に問題解決に対処する方針を採っているため、機械系が主体になり早い段階から基本構想図・仕様・サイクル線図やタイムスケジュールを提示し、各学生が個々の役割を十分担えるよう配慮した。また、同時進行ながらアローダイアグラムを用いて、3科間および研究先企業との密接な情報交換の機会を、授業の月度・期・発表会のタイミングに行えるようにして計画遅れや問題の先取りを実現している。

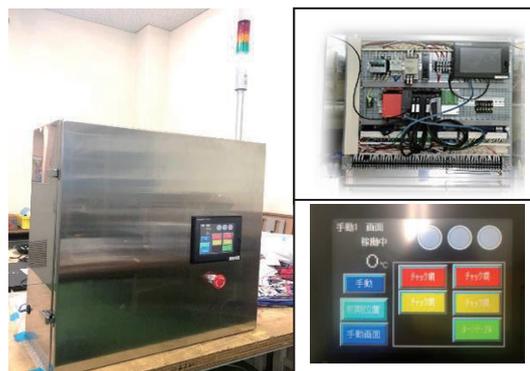
入出力点数やミスト飛散環境使用対応から、ステンレスボディとタッチパネルを使用し、また接続用コネクタを使用することにより配線長を極力減じている。図8に3色シグナルタワーを具備する電装ボックスの外観と電装ボックス内およびタッチパネル表示を示す。

図8 電装ボックスの外内観とタッチパネル

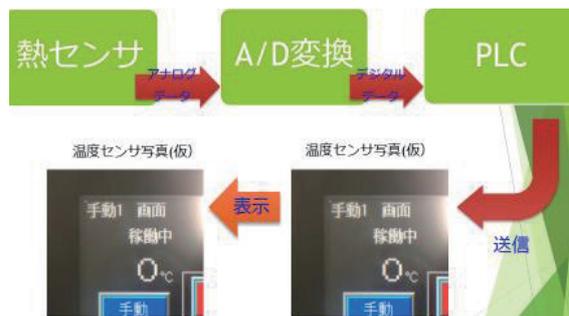
3種のセンシングの内、変位センサと振動センサはそれぞれコントロールユニットがあり、デジタル信号を出力するが、熱センサはアナログ信号出力のみなので信号をPLCに取り込む過程でA/D変換を行う。これによりデータ通信可能な装置化が整うことになる。図9にA/D変換の活用図を示す。

図9 A/D変換の活用図

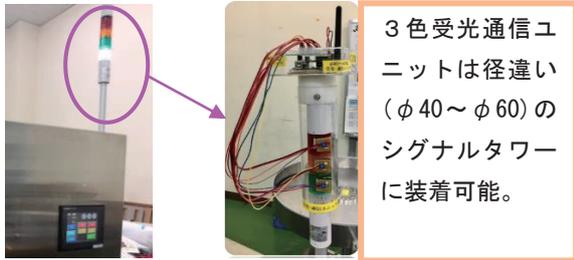
電装ボックスに装着した3色シグナルタワーには、3色光の発光識別と通信を担う3色受光通信ユニットを図10に示す状態で装着している。ケース製作は機械系が、配線集約電装ボックス内取り込みは電気系が担った。

図10 3色受光通信ユニット

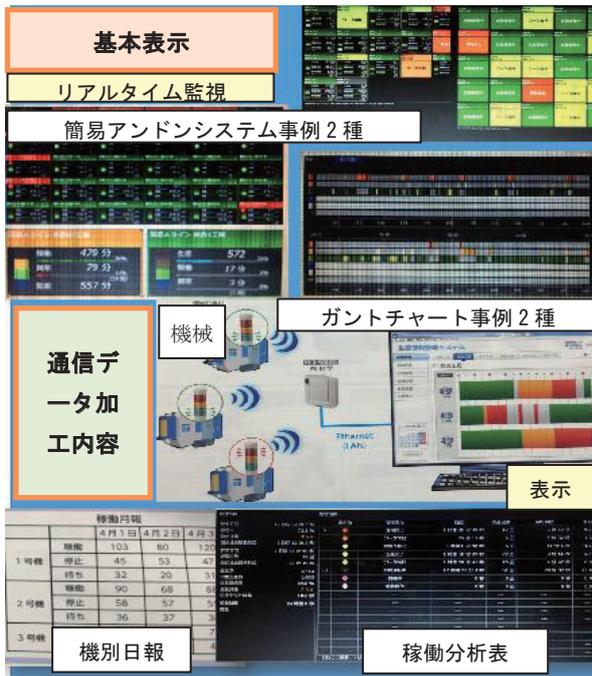
稼働状態が見える化することにより稼働率向上を、ひいては生産性アップを狙うのが最大の狙いとなっているため、情報系は3色シグナルタワーの受光とデータ通信を含むデータ送受加工と表示を一連のシステムに押し上げる作業に取り組んでいる。図11は企業からイメージとして提供されたシステム概要と表示事例である。

図11 システム概要と表示例

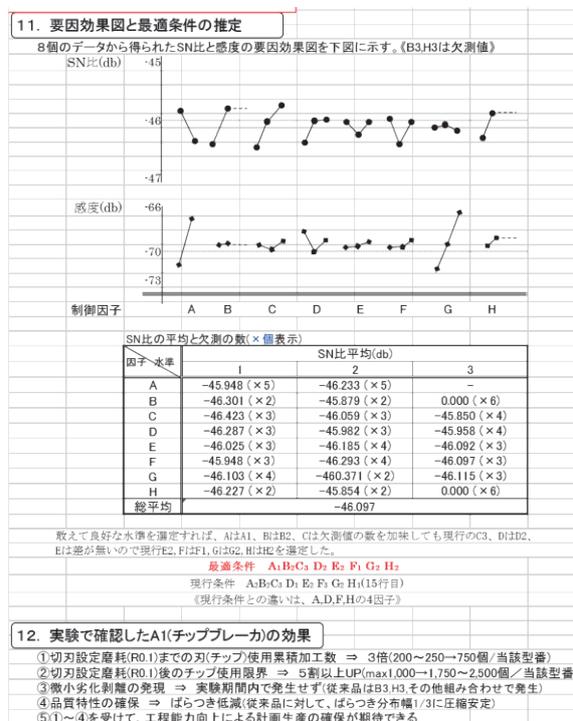
総合制作実習で製作した三つ爪を用いてCNC旋盤加工を行うときの最適加工条件(要求Q・C・Dを常に保証する加工条件)を品質工学実験⁽¹⁾⁽²⁾で求めて、その最適条件の下で実機加工を行うことで三つ爪の有効性を再評価した。最適条件の検証実験については、図13に実験割付と結果を抜粋して示した。主なパラメータは“切削の3条件・チップブレードサイズ・クーラントの吐出量・刃具使用時間”などである。熱間鍛造ショットブラスト済み軸受鋼を材料として、単位時間内に加工精度の確保とチップ損耗の最小化を図る狙いが検証され、材料の表面性状や微小形状崩れおよび雰囲気外乱を吸収する条件をこの三つ爪が提供していることがわかった。

図13 最適化実験(L18)の結果抜粋
