溶接されたボルトのスパッタ自動判別装置の開発

Development of a device that automatically discriminates spatter on welded bolts

要約 本内容は、企業依頼により当校において開発課題実習のテーマとして取組んだ、その成果に対する実践報告である。近年、自動車のEV化および軽量化のため高張力鋼材が多用されているが、その加工性は従来鋼材より低い。特に溶接性は製品へのスパッタ付着量の増加などの溶接欠陥により低下する。本装置は、高張力鋼板にM8ボルトが2カ所抵抗溶接された接合部のスパッタ付着の自動検査装置である。現行、検査は人手により1個のワークにつき検査時間30秒で処理している。夜間の人員確保や、コスト高が問題となり、自動でスパッタの有無を検査する装置が必要とされた。装置の主な仕様は以下である。(1)ワークの投入と取り出しは手動で行う。(2)画像処理部で大きなスパッタの有無を判定する。(3)検査用ナット着脱検査で、ボルトへ強固に付着したスパッタおよびボルト底部へ付着した0.5mm以上の大きさのスパッタの有無を検査する。(4)良品と不良品をピッキング装置により仕分ける。本報告で製作された装置はほとんどの要求仕様を満たした。しかしながら、実用機として使用するために以下の課題が明らかとなった。(1)「やけ」のあるスパッタは画像処理で判定できるが、「やけ」のないスパッタは誤判定となった。(2)ナット締め機構のコラム部が片持構造であるため、時間の経過とともにナットとボルト間に位置ずれが生じた。(3)ナット締め機構の位置調整に調整者の技量による必要時間のばらつきが生じた。

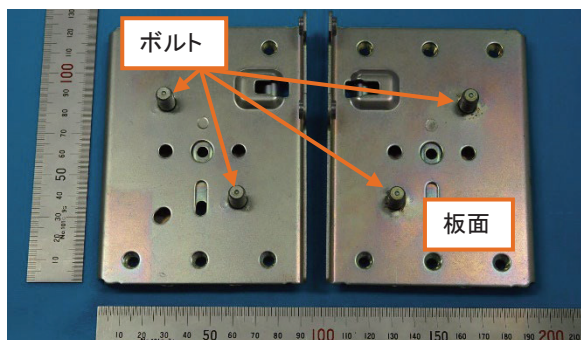
図3 ワーク2種

ワーク検査の目的は付着したスパッタの確認である。その工程では、人手により検査用ナットを手締めした後、検査用治具に押し当て、2カ所のナットと板面の合計3カ所のリミットスイッチが押された場合、良品とし、それ以外を不良品と判定している。1個のワークにつき検査時間は30秒で処理している。ワークは図3に示される2種類である。

(a) ワーク A (b) ワーク B

ワークの投入および排出は人手で行い装置内でのワークは自動搬送し、2種類のワーク(図3)に対応した検査装置の仕様とした。

画像処理部は、画像処理によるスパッタ有無の検査機能および検査対象である全てのワークの撮影・保存機能を有する。検査対象となるワークは、図3に示すようにボルト2本が対称的に配置された2種である。そこで、画像処理を使った検査のため、ワークの種類ごとに2台1組、合計4台のカメラをボルトの真上に配置し、ボルトの画像を撮影する。

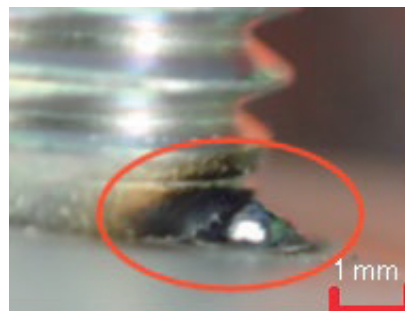
図4 スパッタ

また、図4にスパッタの画像を示す。

スパッタが発生した際に、スパッタ近傍で「やけ」と呼ばれる黒い変色が生じる (図 4)。そこで、画像処理によりボルト周辺の黒い「やけ」を検出することでスパッタの有無を判定する方法を採用した。

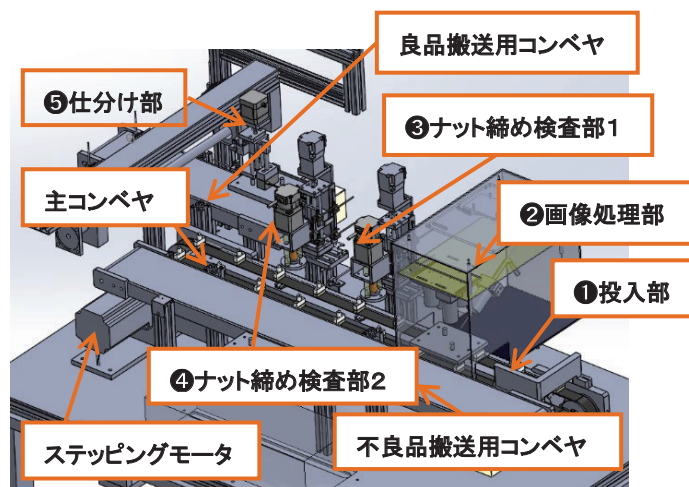
図5 装置の全体構成

製作した装置の全体構成を図5に示す。製作する装置の主な機能は画像処理機能、ナット締め検査機能および仕分け機能である。ワークの装置への投入および検査後の取り出しについては手動で行う。投入されたワークは、画像処理部で大きなスパッタの有無を判定される。ここで、スパッタが検出された場合には以降の検査工程を省略することも可能な装置とした。

次工程はナット締め検査部(図5の③および④)で、自動で検査用ナットをM8ボルトへ挿入および取出しを行い、ボルトへ強固に付着したスパッタおよびボルト底部へ付着した0.5mm以上の大きさのスパッタの有無を検査する。最終工程は仕分け部(図5の⑤)となり、良品と不良品をピッキング装置により選別し良品用と不良品用のコンベヤへ搬送する。1個のワークについては検査時間を15秒以内とした。以上の①投入部から⑤仕分け部までのワーク搬送は主コンベヤ⁽¹⁾(ステッピングモータ駆動)で行う。

仕様のタクトタイム 15 秒/個を達成するため、ナット締め検査部はボルト1本ごとに2つの工程に分けた(図5)。図12はボルト1本分のナット締め検査部である。図3に示したように、ワークAとワークBはボルトの位置が異なるが、依頼企業の検査方法では2種類のワークは混在しない。そこで、ワークの切り替え時に、ナット締め検査部全体を図12のリニアガイドに沿って移動した後、専用治具で固定することにより、2種類のワークに対応した。専用治具は検査用ナットとワークのボルト位置が合うように設計・製作した。

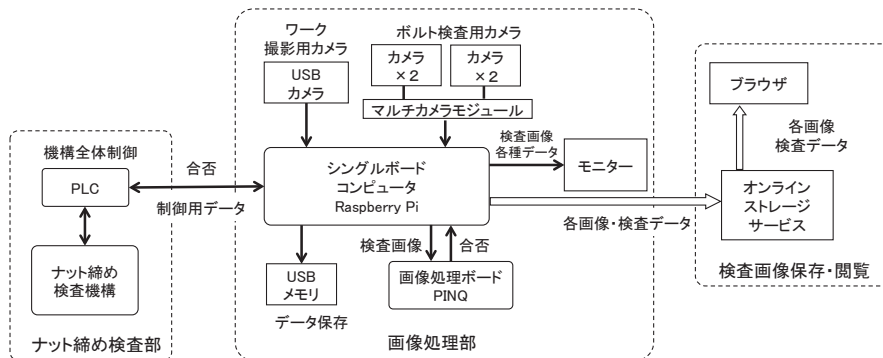
図6 画像処理部構成図

画像処理部の構成を図6に示す。シングルボードコンピュータ(Raspberry Pi 3 B+)をメインコントローラとし、画像処理用FPGAボード(PINQ Z2)および周辺装置で構成する。シングルボードコンピュータの専用カメラ接続用ポートが1個のみであるため、専用の拡張ボードを使用し、4台のカメラを切替えて接続する。ワーク記録用撮影には、USB接続のカメラを使用する。また、画像や検査データの保存のため、USBメモリを接続する。さらに、オンラインストレージサービスにも短期間保存し、外部からデータの閲覧やダウンロードが可能である。

検査装置本体の制御に使用するPLCとの通信は専用のデータリンク機能⁽²⁾を使用する。ワークの種類、画像処理による合否データや検査用ナットによる合否データの受け渡しを行う。

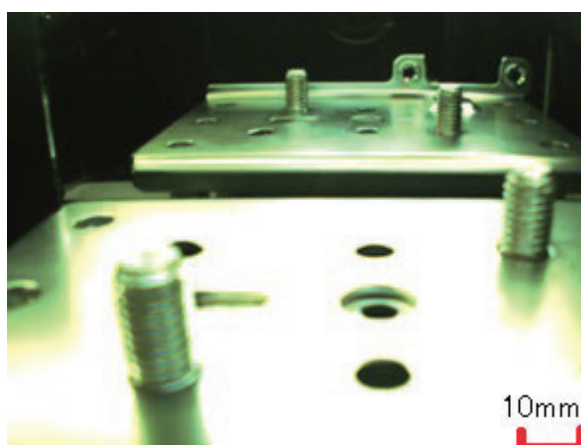
図 7 ワーク画像

ワーク全体の撮影用カメラには、シングルボードコンピュータの USB ポートに接続可能な産業用カメラ DFK22BUC03 (The Imaging Source 社製) を使用した。ワークの対面に鏡を設置し、図 7 に示すようにワークのボルト周辺を 1 枚の画像に収めることができたようにした。

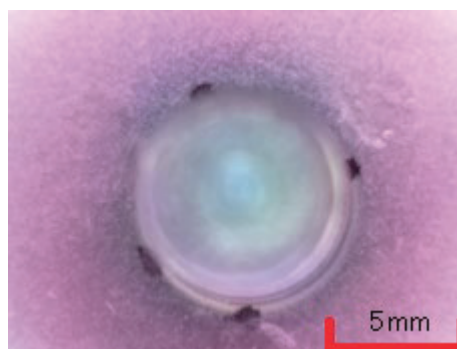
図 8 模擬的なやけ

ボルト周辺に黒いインクを付け、模擬的に「やけ」を発生させたワークの撮影画像を図 8 に示す。画像の中からボルト周辺の黒色を検出することで、図 9 のように「やけ」の部分を検出することができた。1 本のボルトでの検査時間は約 3 秒であり、要求されるタクトタイム以内で検査可能である。また、30 個の検査を行い、すべて正しく合否を判定できた。しかし、この方法では、「やけ」の無いスパッタは誤判定となる課題を残した。

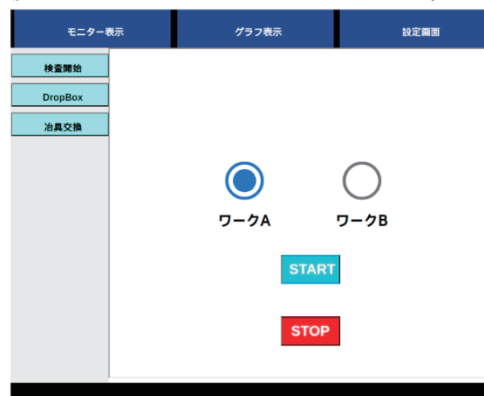
図 10 検査プログラム起動画面

検査プログラム起動画面を図 10 に示す。図 3 に示

すように検査対象となるワークは2種類である。動作するワーク A とワーク B は混在することはない。ナット締め検査部と画像処理検査部は、検査開始時の設定に合わせて動作する。

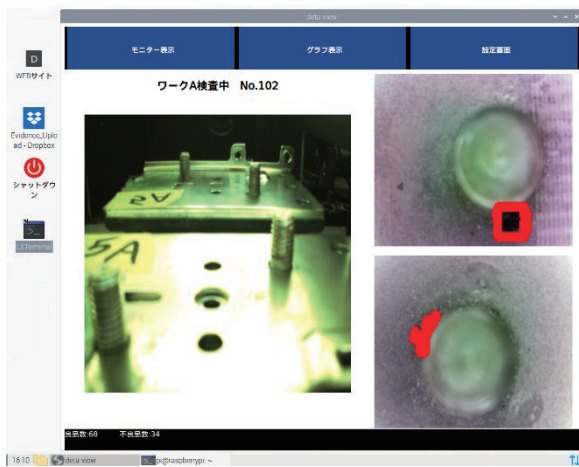
図 11 モニター画面

図 11 に検査中のモニター画面表示例を示す。操作ボタンを左端と上端に配置する。ワークの撮影画像を中心に表示し、右側上下に2本のボルトの画像検査結果を表示する。また、検査総数、良品および不良品数を表示する。さらに、画面の切替えにより、検査履歴として過去1カ月間の良品、不良品数などをグラフ表示できる。

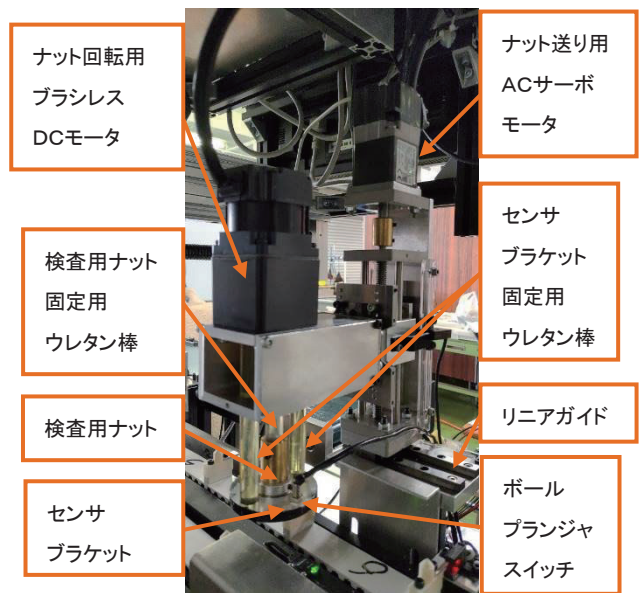
図 12 ナット締め検査部

検査用ナットはワークのボルトを傷つけないよう真鍮製とし、ナット回転用にブラシレス DC モータ (BLDC モータ)、ナット送り用に AC サーボモータをそれぞれ用いた。これらのモータは PLC で制御している。

ずかな位置ずれや傾きによりナットが正常に締まらないことがわかった。そこで、ナット回転用モータ軸と検査用ナットの接続部にウレタン材を利用したところ、ウレタン棒の柔軟な変形により、上記の位置ずれや傾きがあってもナットを着脱できる機構となった。

とするため、センサブラケットを上部からウレタン棒で吊り下げた (図 12、図 14)。

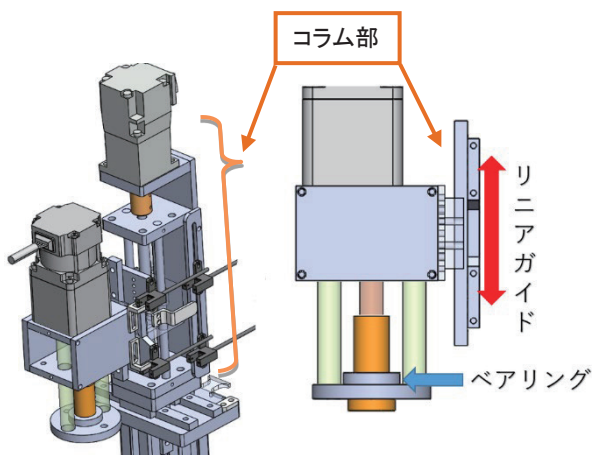
図 13 ナット締め機構 コラム部

しかし、図 13 にみられるようにナット締め機構を支えるコラム部が片持構造のため、ナット締め検査を繰り返すと時間の経過とともにナット回転用モータの自重によりリニアガイドが傾く。その結果、検査用ナットとボルト間の位置ずれが大きくなり、ナットが正常に締まらなくなった。それを修正するためのリニアガイドの微妙な位置調整やウレタン棒の角度調整などはカン・コツで行っており、調整者はその技量を習得する必要がある。それ故、調整者によりメンテナンスの時間にバラツキが生じる問題を残した。

- (1) 画像処理検査において、スパッタの判断を「やけ」として処理し、「やけ」のないスパッタは誤判定となった。
- (2) ナット締め機構のコラム部が片持構造であり、たわみによるナットとボルトの位置に変動が生じた。
- (3) ナット締め機構の位置調整に個々人の技量による必要時間のばらつきが生じた。

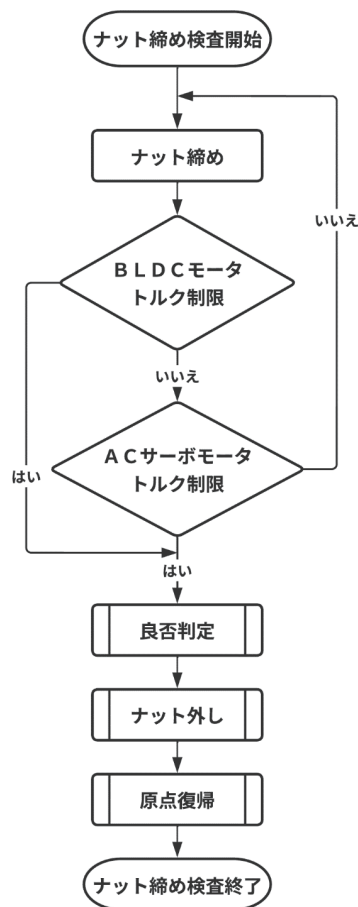
図 15 ナット締め検査のフロー

ナット締め検査のフローを図 15 に示す。ナット締め動作では、ナット 1 回転ごとに M8 ボルトのリード分だけナットを送る必要がある。開発した装置では、ナット送り用モータのパルス出力からナット回転用モータの回転数を算出している。

ナット回転用の BLDC モータとナット送り用の AC サーボモータはそれぞれトルク制限値を設定している。2 つのモータともにトルク制限値に達していない場合は、ナット締め動作を継続する。少なくともどちらか一方のモータがトルク制限値に達した場合は、下記のいずれかが考えられるため、ナット締め動作を停止し良否判定に移行する。

- ① 正常にナット締めが完了
- ② ナット締めの途中でスパッタ等の異物に接触または他の原因により正常にナットが締まらない。

良否判定では、2つのボールプランジャスイッチがともにONの場合に良品と判定する。1つだけONの場合は、スパッタによりナットが傾いて停止した可能性があるため不良品と判定する。2つともOFFの場合は、上記②に該当するため不良品と判定する。良否判定後は、ナットを外し原点に復帰する。

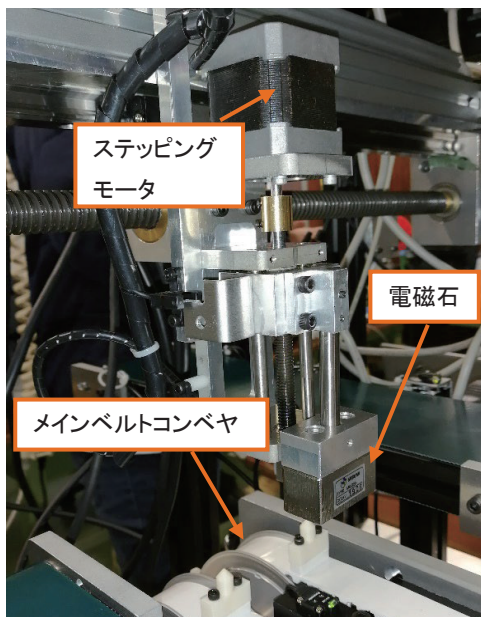
図16 ピッキング部

ピックアップ部を図16に示す。メインベルトコンベヤ上のワークは電磁石で吸着され、ステッピングモータにより所定位置までリフトアップされる。

次に、リバーシブルモータ駆動で軸移動を行い、单相誘導モータで駆動する良品または不良品のベルトコンベヤ上までワークを移動する。この時、スムーズに軸移動させるためリニアガイドで支持する構造とした。その後、再びステッピングモータにより良品または不良品用のベルトコンベヤ上の所定の高さまでリフトダウンし、最終的に電磁石から脱着しワークをベルトコンベヤ上に置く。

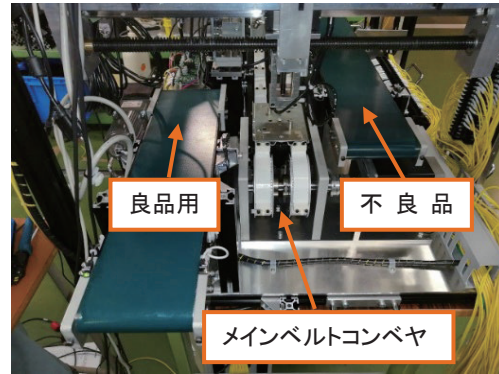
図17 良品・不良品用ベルトコンベヤ

良品用および不良品用のベルトコンベヤを図17に示す。ワークはカウントされており、良品は3個、不良品は6個ベルトコンベヤ上に溜まった場合、装置の全動作は停止する。ワークのベルトコンベヤ上からの逸脱やワークの交差によるワークの傷等を防ぐためである。
