空気圧機器の問題点と対策

設備が稼働している状態では、周りの音に打ち消されて異常が判断し難いことがあります。朝一番の設備立ち上げた時にエア漏れや通常と異なる動作があれば「確認」し、「なぜ異常になったか」を究明する必要があります。

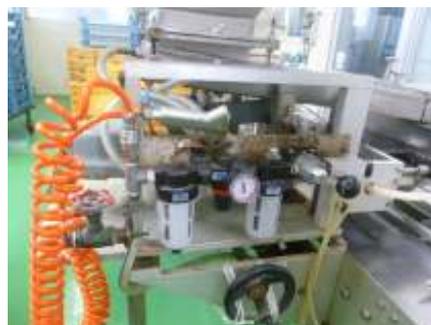
FRLユニットの配置

エア機器が多く使用されていますが、設備の圧力などを調整する清浄化ユニット（FRL）が見つかりません。

FRLはパネルを開けたところに配置され普段目にする場所にはありませんでした。

よってフィルタの汚れやルブリケーターの給油ができない状態です。

生産に影響しない場所に配置変更し、設備の状態を目で見て確認できることが可能となりました。

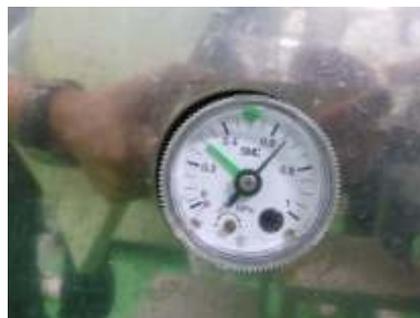
FRLユニットの配置

設定圧力が既定の範囲（緑色の印）を超えています。また、コンプレッサが 0.7MPa 設定圧であり、圧力計と同等の表示になっています。

これらの圧力損失によって、末端における使用圧力が低下し、レギュレーターの圧力を高めたものと考えられます。

無駄な配管を削減し、エア漏れを改善することによって設定圧力を改善することができました

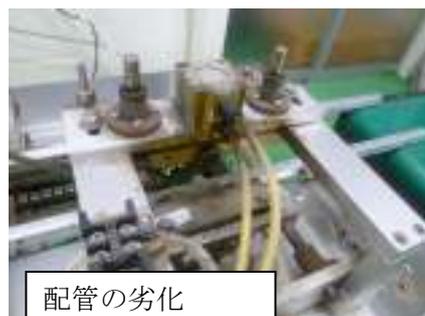
配管の劣化

またシリンダが汚れ、配管が劣化しエア漏れが数か所から発生していることも確認しました。

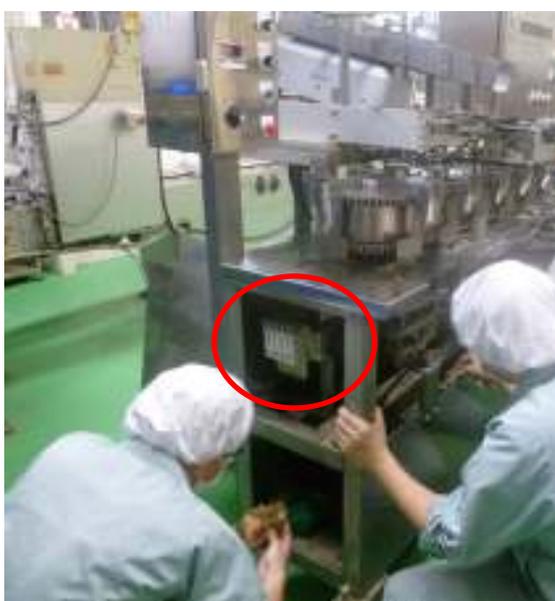
制御バルブの設置場所

使用機器の配置を確認するために設備図面を捜しましたが見つかりません。エア配管をたどり、外壁を開けたところに制御バルブが設置されていました。

当該機器は10年以上使用し、制御バルブを設置していた箇所の外壁を開けたことはなかったようです。

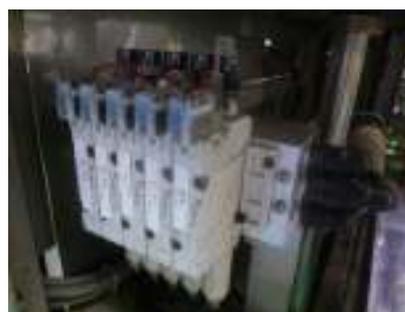
制御エアバルブ

シリンダ（エア駆動機器）を単独で動作させるには、制御バルブを個別に操作する必要があります。

シリンダの動作不具合が頻繁に起こることから、制御バルブを個別操作し、シリンダの動きを確認しました。

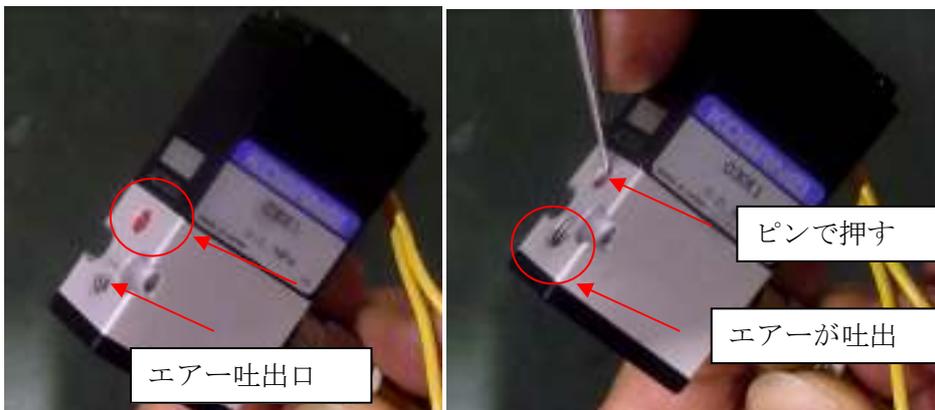
下図は2ポートソレノイドバルブ（NC）を示します。

はじめにバルブにはエア配管を行い、エアを供給しておきます。次にピン（針）を用意し、先端の赤いボタンを指すことで内部が切り替わりエアが吐出します。

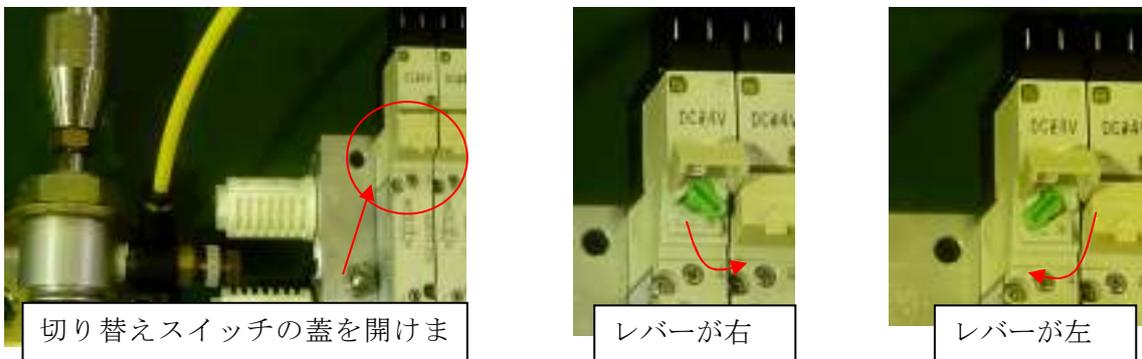
下図は5ポートシングルソレノイドバルブを示します。

はじめにバルブにはエア配管を行い、エアを供給しておきます。次に切り替えスイッチの蓋を開けます

緑色のレバーが右の状態を押すとシリンダロッドは前進し、離すとシリンダロッドは後退します。

緑色のレバーが左に切り替えた状態で押すと、ロックされてシリンダロッドは前進したままの状態を維持します。

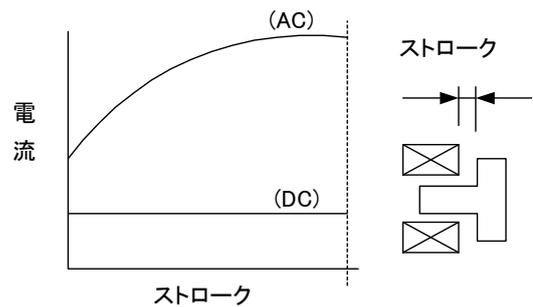
ソレノイドの電流特性

吸着部の動作状態（プランジヤストローク）により電流値が変化します。プランジヤがコア（固定鉄心）に吸着されている時の電流を保持電流、起動時のプランジヤがコアと離れている時の電流を起動電流と言い、その差が5～10倍近くになるものもあります。

何らかの原因でプランジヤが吸着されなかった場合、大きな電流が流れ続け、コイルの温度が上昇して焼損する事があります。また、交流の周波数から吸着が安定せず、うなり現象が発生します。

吸着部の動作状態（プランジヤストローク）に関係なく、電流値は一定になります。このため過電流によるコイル焼損が発生しにくく、また電流が一方向のため交流ソレノイドのようなうなり現象の発生がありません。

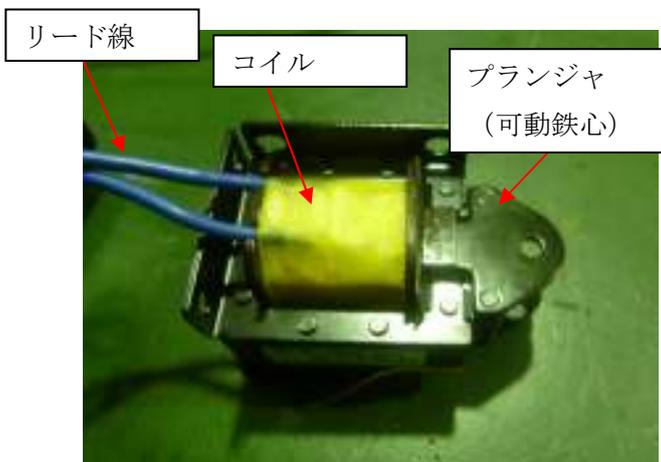
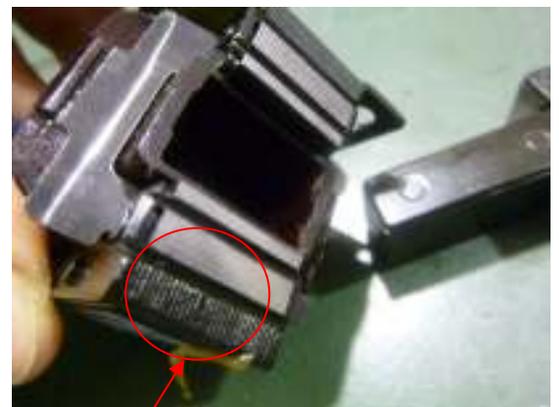
ACソレノイドバルブから「うなり」音が聞こえました。

プランジヤ（可動鉄心）を吸引する際にゴミを挟むと「うなり」が発生します。

同様のトラブルが発生しないようにバルブと、バルブ設置周辺を清掃しました。

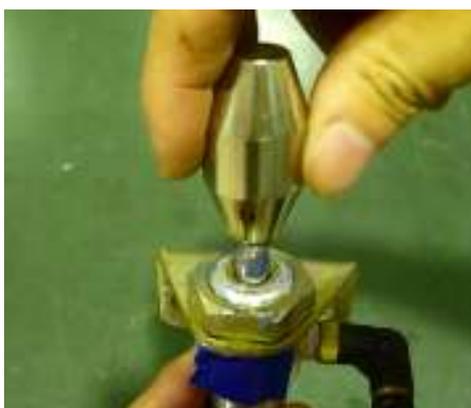
ロッドが後退した状態

エア配管をシリンダから外した状態で、ロッドを手で引っ張り、離れた時に自重でロッドが後退することが最良です。

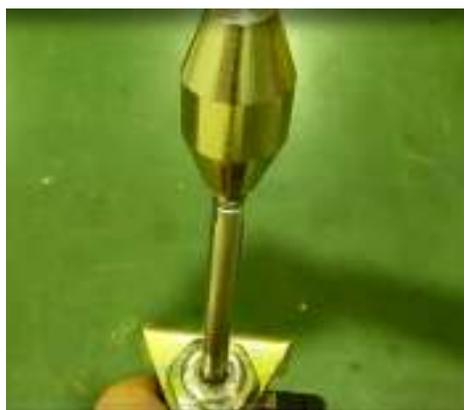
ロッドを引っ張り手を放した状態

メンテナンス時に、シリンダロッド先端部を外して動作確認を行ったところ、ロッドが可動しにくい部分があることに気づきました。

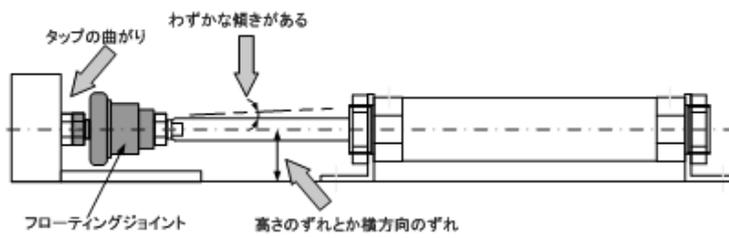
フローティングジョイント（フリージョイント）の活用

横荷重の対策は、ロッド先端の締結にフローティング機構を取り入れて行ないます。これはピストンロッドの先端と負荷の連結部に自由度を持たせた接続で、引っ掛けやフローティングジョイントを用います。

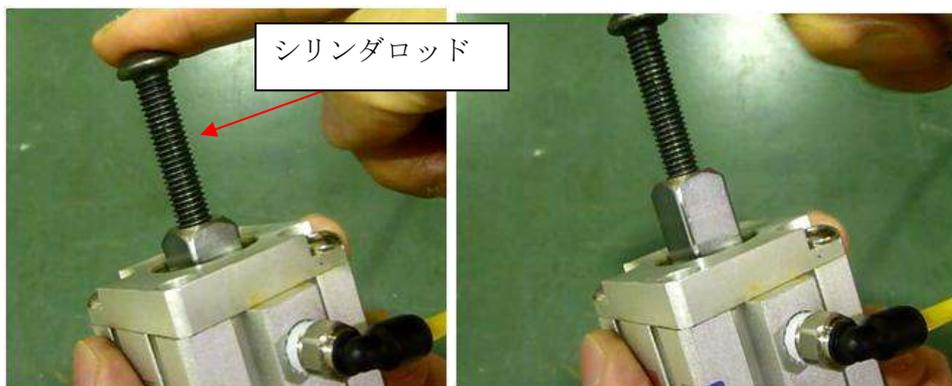
初めにシリンダのロッドがエアがない状態で稼働するかを確認してください。

ロッドが後退した状態

ロッドが伸びた状態

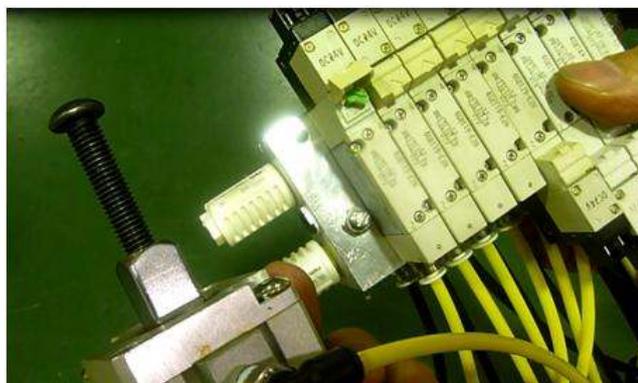
バルブのサイレンサからエアが漏れている音が聞き取れます

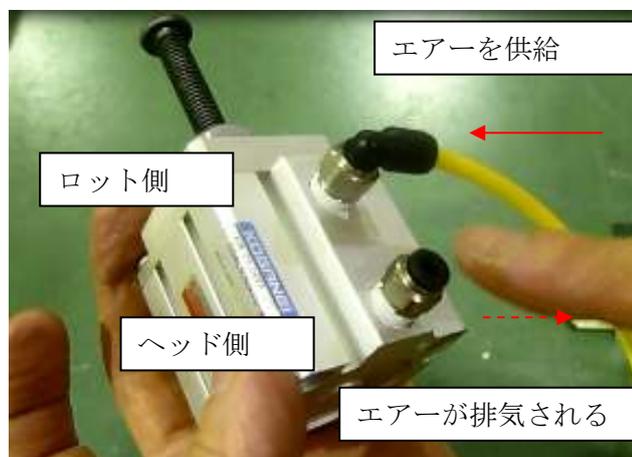
エアをロット側に供給すると、ヘッド側からエアが排気されています。

シリンダパッキンの摩耗が原因です。

長期間ルブリケータの潤滑不良が続いたことによって、シリンダを可動させるパッキンが摩耗したものと考えられます。

この場合はシリンダのパッキンを交換するか、シリンダを交換する必要があります。

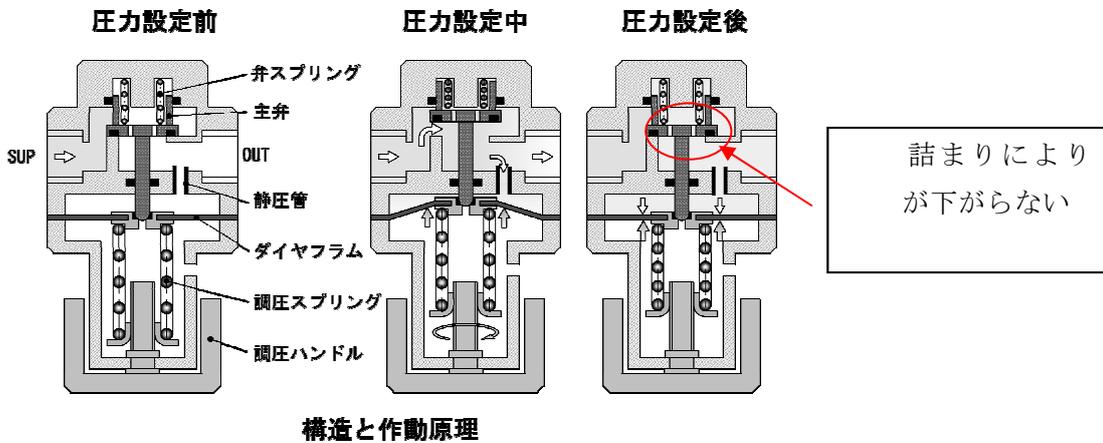
トラブル①主弁ゴミ

状況；設定圧力を調整することはできるが、常時レギュレータからエアが漏れている
原因；1次側の圧力は調圧スプリングよりも高いため、圧力が静圧管を通り、ダイヤフラムを下方に下げて大気中に漏れた。

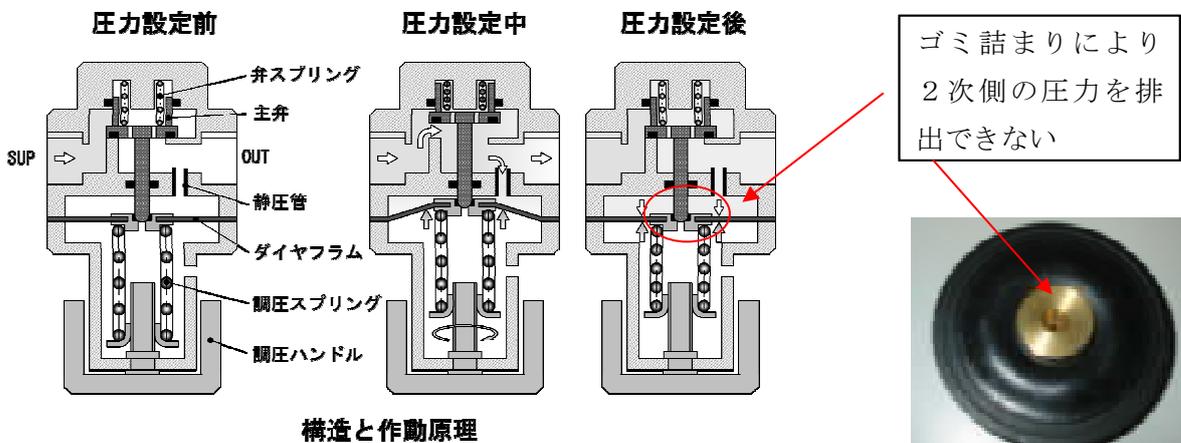
トラブル②ダイヤフラムの穴にゴミつまり

状況；設定圧力を上昇させた後に、圧力を低下させることができないレギュレータからのエア漏れはない。

原因；ダイヤフラムの中心には2次側の圧力を排出する小さな穴が開いている。ここにゴミが詰まった

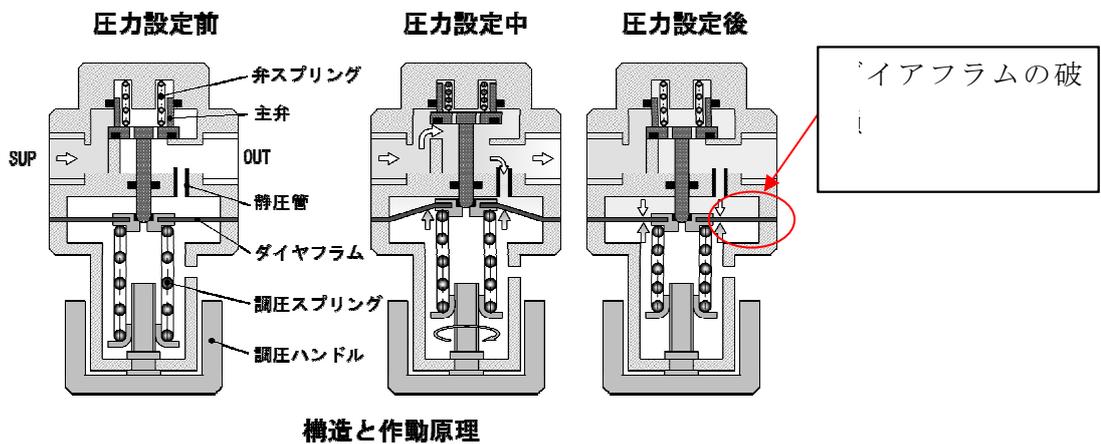
トラブル③ダイヤフラムの損傷

状況；設定圧力を上昇させることができない。レギュレータから常時エア漏れ発生している。

原因；ダイヤフラムの劣化によりエアが常時漏れる

ダイヤフラムの損傷

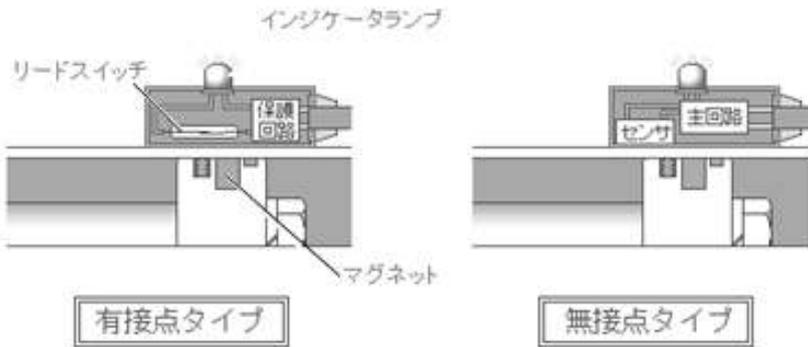
機械の中でシリンダを使用する場合、電氣的な動作確認が必要になる場合が多く、小型の磁気近接スイッチを使用して対応します。これはオートスイッチと呼ばれ、シリンダのピストンには動作用の磁石が入ります。目的にあわせて2種類を使い分けます。

①有接点タイプ

ガラス管内のリード片（小さな接点）を磁石で磁化し、接触させます。接点が小さいため許容電流が小さく、サージ等の発生対策として保護回路を使用しておいたほうがよいでしょう。また、機械的な動作のため振動や衝撃に注意を要します。

②無接点タイプ

磁気近接センサやホール素子等で磁力を検出し、アンプで増幅し信号出力を発生させます。機械動作が無いので寿命が長いタイプです。

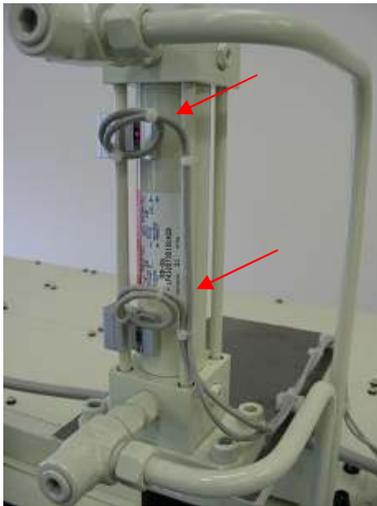
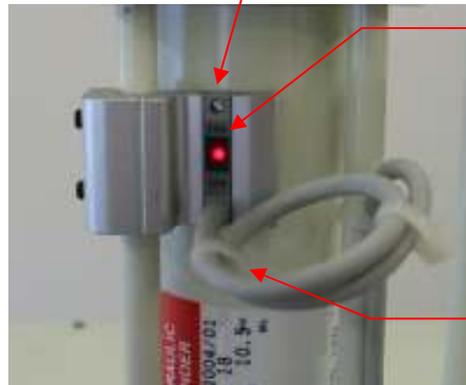
センサーの取り回しに注意

精密ドライバー（マイナス）
で固定

検出状況はランプの
点灯で確認

センサーの位置は調整で
きるようにしておきま
す。
1巻きくらいの余裕を持
たせておきます。
屈曲に注意してくださ

六角穴付ボルトで固定。シ
リンダーの振動や、他の振
動を受けて位置ズレが発生
しないように、しっかり固
定しましょう。

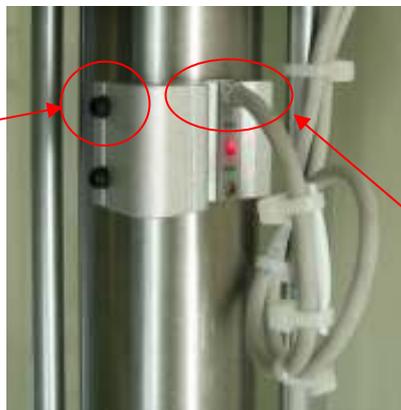
センサーはここが弱い。熱
を持つと変色します。

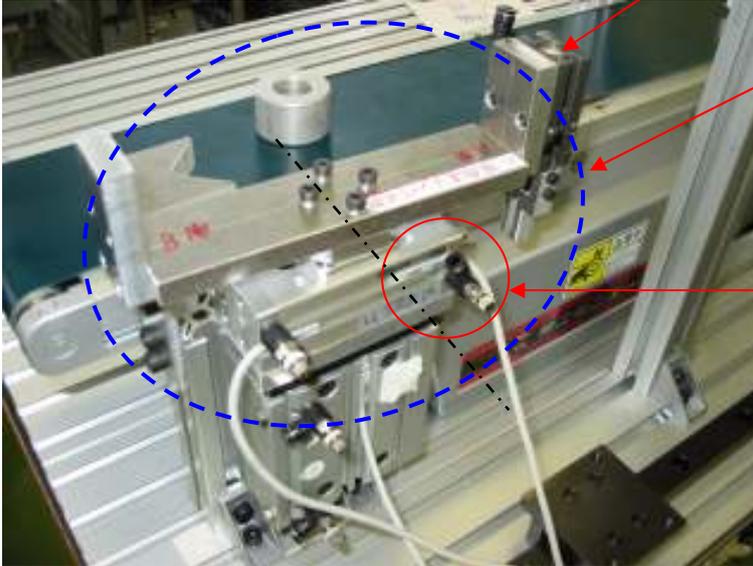
回転体に注意

ハンドチャック

ハンドチャック
が回転すると、継
ぎ手に接触する

継ぎ手

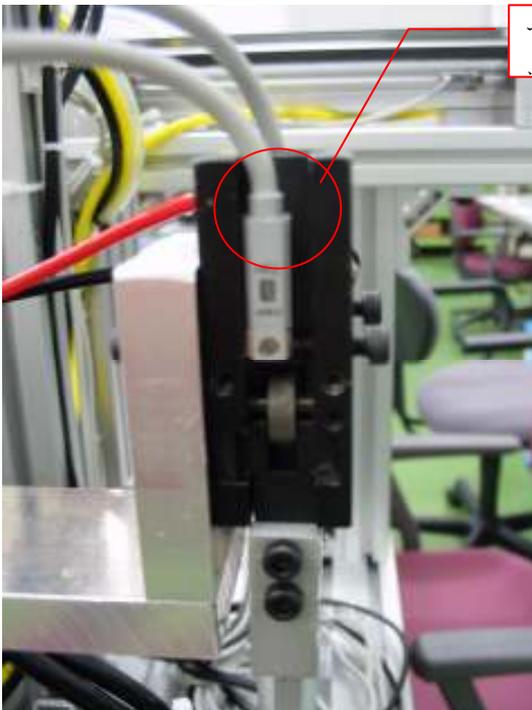
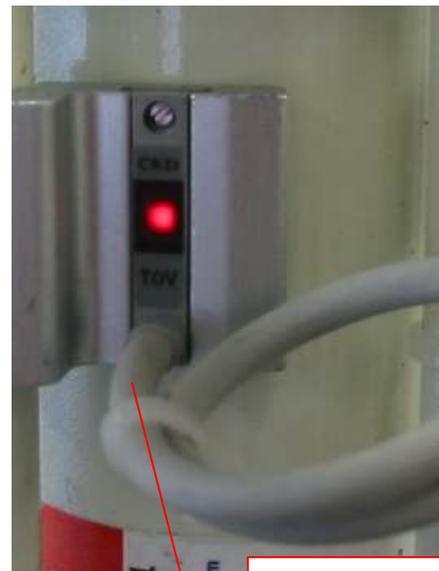
センサーの取り出し方向

使用箇所にあわせて、センサーからの配線の取り出し方法を検討しましょう。この場合は横取り出し型タイプを活用します。

センサーはここが弱

横取り出し型タイプ

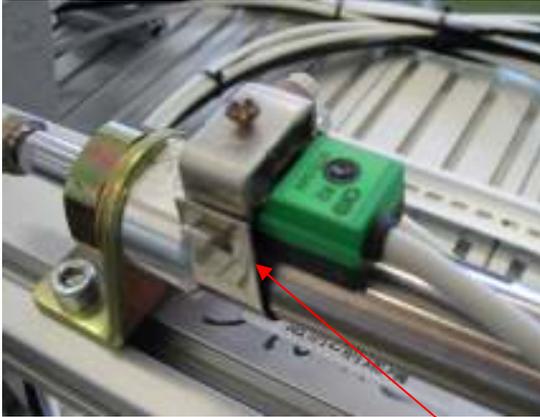
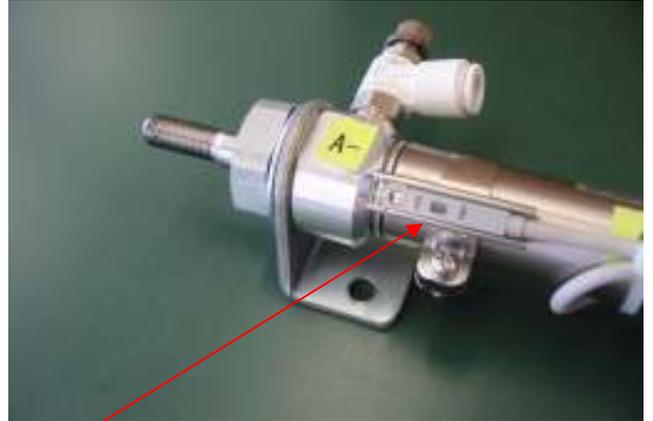
専用金具

シリンダの位置を検出するシリンダセンサー

シリンダとセンサーとを専用に取り付ける金具を使用することで、検出能力を高められます。
