# 課 題 情 報 シ ー ト

| テ ー マ 名 : | 旧小樽昭声会組立能舞台復原に関する研究および復原 | | |

## ―旧小樽昭声会組立能舞台復原に関する研究 その1―

## －旧小樽昭声会組立能舞台復原に関する研究と復原 その３－

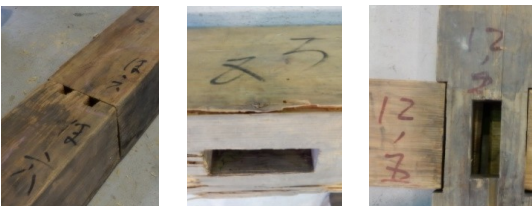
図 2 筆跡の違い (左：細字、中：太字、右：赤字)

見られた。特に土台を中心にみると黒墨の細字で筆書きのもの(細字)、黒墨の太字で筆書きのもの(太字)、赤のマジックペン書きのもの(赤字)の三種類が存在することが確認できた。文字の消え方や、書き加え方から、もっとも古い番付から細字、太字、赤字の順であると見られ、特に赤字に関しては観客に見えてしまう面に記入がされている個所があったことから、建築に関する知識を持たない人物が書き込んだのではないかという考察を立てられる。これらのことは土台以外の個所でも同様に確認できた。さらに前項目のヒアリング結果から、赤字の番付は松川清氏のかかわった時代以降のもの。その他の二つはそれ以前のものであることも確認できた。また、本舞台床板では両端に同じ番号が振られており、二人の人間が同時に記入を行ったことが見受けられた。

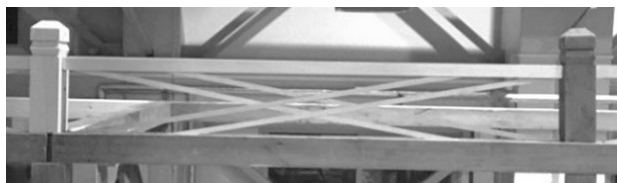
写真4 菱欄間及び装飾束

i) 菱欄間：束材は「に七」のみが存在せず、隣り合う「に六」「に八」を基に寸法を測り復原した。見所側（観客側）には化粧面を意識し無節面とした。また、仕上げは鉋仕上げとした。斜材は調査の結果、必要本数 60 本、現存本数 4 本、不足 56 本を復原した。梁上菱欄間斜材は 4 本 1 組で同寸であった。現存する 1 組から寸法を測り、平均値を基準寸法とした。正確に 56 本を作製するため治具設計に時間を要した。56 本を復原し斜材 14 組と既存の 1 組、計 15 組を完成した。（写真 4, 5）

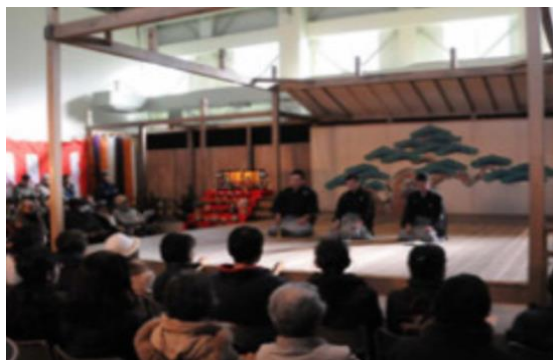
図1 復元後の舞台

平成 26 (2014) 年 7 月に、北海道最古とされる旧小樽昭声会(旧渡辺昭声会)組立能舞台 (以下、組立能舞台) が小樽市民会館 4 階倉庫内で発見され、平成 27 (2015) 年 2 月には本校において復元された (図 1)。その各部材には能舞台特有な仕口と継手が用いられており、熟練した技術を垣間見ることができる。しかし約 80 年前に制作された部材は過去 3 回に渡る復元と経年により傷みが激しく欠損も多い。その一方、本能舞台は小樽市の文化財として極めて重要であるため、研究材料としても注目を集め、関係者による修復も進められている。しかし、その規模と「組立式」という性質上、常設することは困難であるため、今後の調査及び研究を行う上では支障がある。

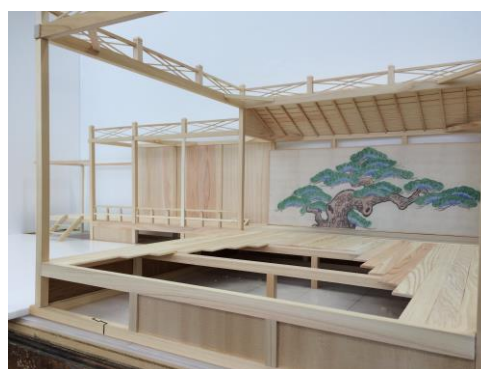
図 3 模型全景

厚さ 4mm の野地板は、自動かんな板を用いて加工した後、所定の寸法に切断し、垂木、桟木の上に重ね接着して完成とした。図 3 に完成した全体図を示す。
