# 金属加工の実習場に係る 安全に対する取り組みについて

宮崎職業能力開発促進センター 青地 学

本稿では、金属加工の実習場や倉庫等における安全に対する取り組みの中で、安全関係の掲示物と活用、整理整頓、点検整備について報告する。

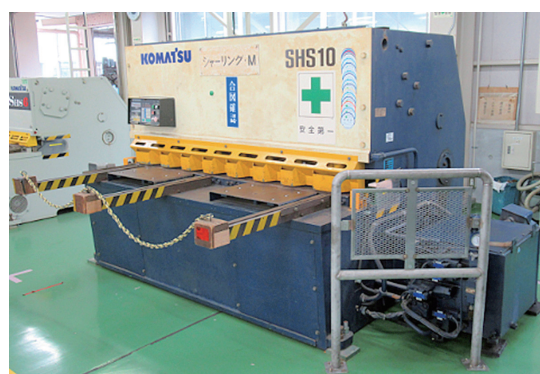
図11 シャーリングマシン

図11は金属板の切断に用いるシャーリングマシンであり、溶接や板金の実習で多用される。これには、動力プレスの定期自主検査があり、点検済みであることをステッカーで明示している。また、実習で使用する際には、作業開始前点検を実施している。

シャーリングマシンといった動力プレスは、定期自主検査や作業開始前点検で安全は確保できるが、図12に示す摩耗したブレードの交換や、図11に示すような油圧により作動する機器では作動油の交換といった整備が望まれる。摩耗したブレードでは、適切な切断面が得られず、切り傷を負う危険が高まる。

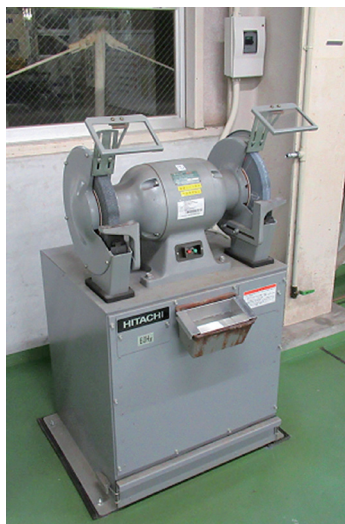
図14 両頭グラインダー

図14は、金属材料の研削に用いる両頭グラインダーである。研削時に材料が高温となるため、これを冷却するために機器手前に入れた水を用いる。

既存の冷却水入れは著しく腐食していたため、図15に示す冷却水入れを整備した。これは、アルミニウム合金を用いているため、図16に示すように、見た目に加えて衛生面での改善ができた。
