# 北関東を中心とした壁土を用いた真壁の耐震性能と補修効果の検証

関東職業能力開発大学校 山之内 隆志\*  
 小山工業高等専門学校 横内 基  
 関東職業能力開発大学校 財津 拓三  
 関東職業能力開発大学校 鶴田 暁

Structural Performance of Mud-wall and Experimental Verification on Effect of Repairing Mud-wall Which Underwent Large Deformation in the Northern Kanto Area.

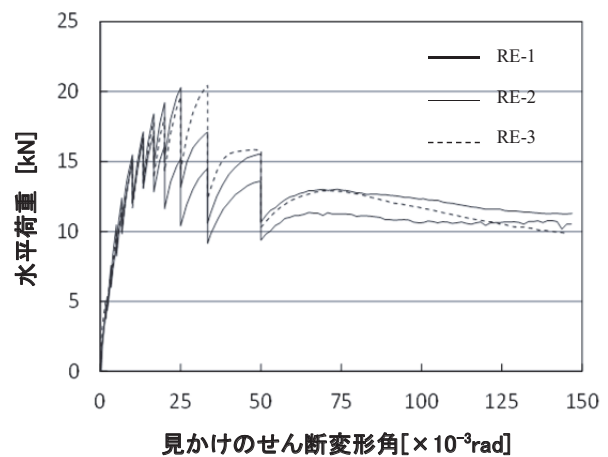
図19 試験体3体の骨格曲線(正加力側)

RE 試験体の履歴曲線を図 18 に、RE 試験体 3 体の骨格曲線（正加力側）を図 19 に示す。実験結果及び壁倍率の一覧を前述した表 3 に示す。まず RE 試験体の 3 体にのみ着目すると、初期剛性や 1/60rad 程度までの履歴性状は良く一致している。最大耐力は、RE-1,3 でそれぞれ変形角 1/40rad 時に 20.3kN、1/30rad 時に 20.5kN となり、大きさや変形レベルが概ね同等だったのに対して、RE-2 は 1/60rad 時に 16.9kN となり、他の 2 体と差異が生じた。RE-2 は、特に他の 2 体に比べて損傷の発生や進行が早く、損傷程度が大きかった。本報では、その原因までを明らかにすることはできないが、存置させた下地材の状況が起因していると推察され、それが耐力にも大きく影響していると考えられる。RE 試験体と OR 試験体の初期剛性や最大耐力について、それぞれ 3 体の平均値で比較すると、RE 試験体の初期剛性は OR 試験体の 93%であり、最大耐力は 98%であった。したがって、先に述べた補修により、
