# プラスチック射出成形の基礎

## 〈その11〉

### (成形加工技術編)

ポリテクカレッジ浜松 生産技術科  
(浜松職業能力開発短期大学校)

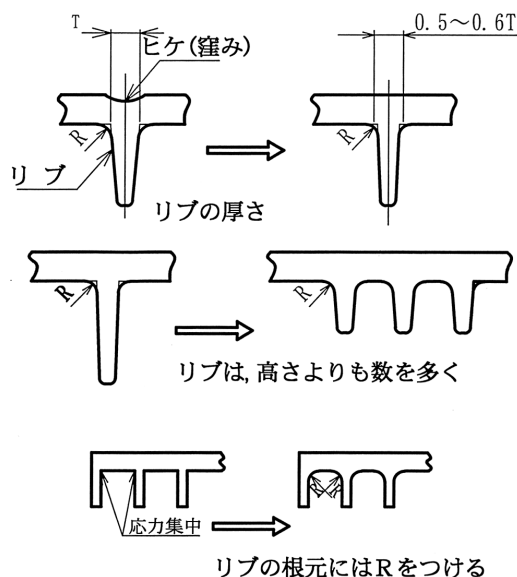
図96 リブの標準的な形状例

T : 母材の厚さ  
W : リブ付け根の厚さ (1/2T)  
H : リブの高さ (1.5T)  
R : リブ付け根の丸み (T/4)
